## PROGETTO ESECUTIVO INERENTE I LAVORI DI RESTAURO DEL PALAZZO PRETORIO E LOCALI CONNESSI DA DESTINARE A UFFICI COMUNALI

RELAZIONE TECNICA SUGLI APPARATI STORICI  
E DECORATIVI CHE CARATTERIZZANO I DUE  
PROSPETTI PRINCIPALI DI PALAZZO PRETORIO

Dicembre 2021

**Relazione tecnica sugli apparati storici e decorativi che caratterizzano i due prospetti principali di Palazzo Pretorio (Palazzo Spartaco Conti) situato in piazza Matteotti a Campi Bisenzio (FI)-**

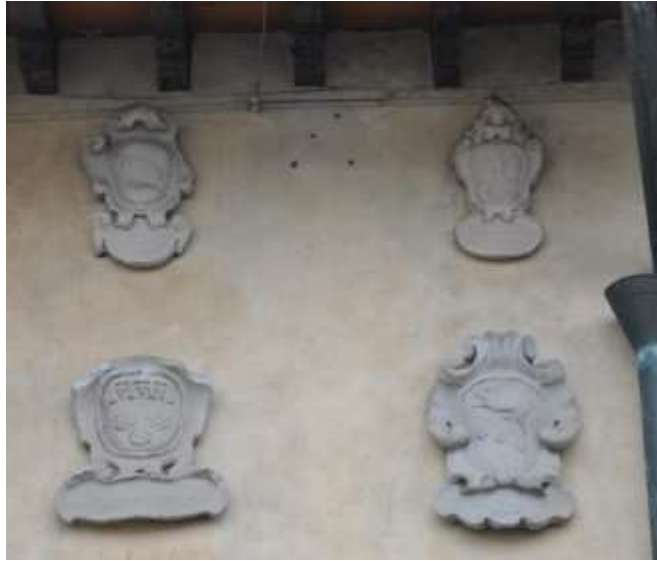
Si nota nell'immagine sopra il buono stato di conservazione degli stemmi in prossimità della gronda.

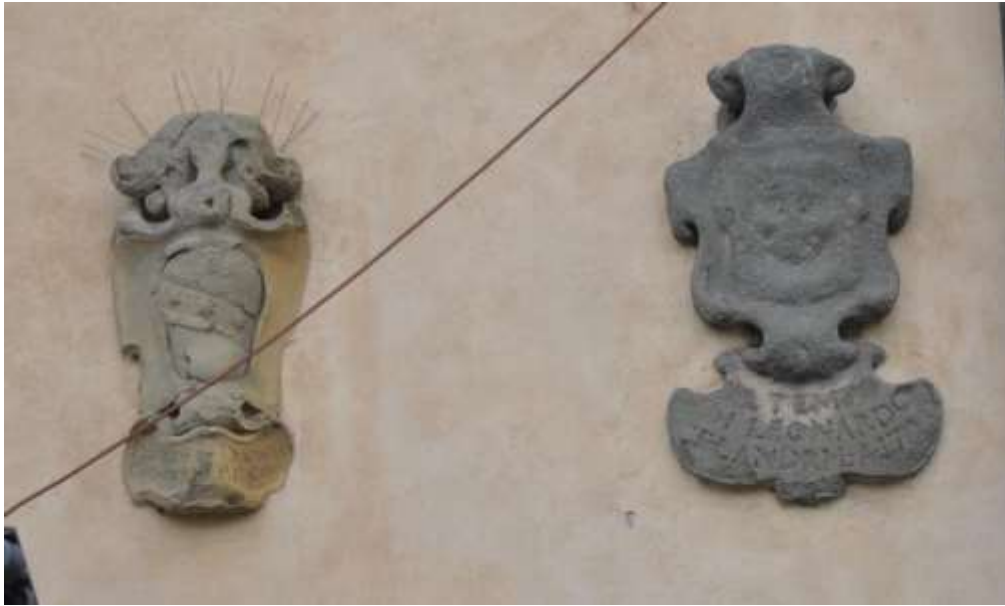
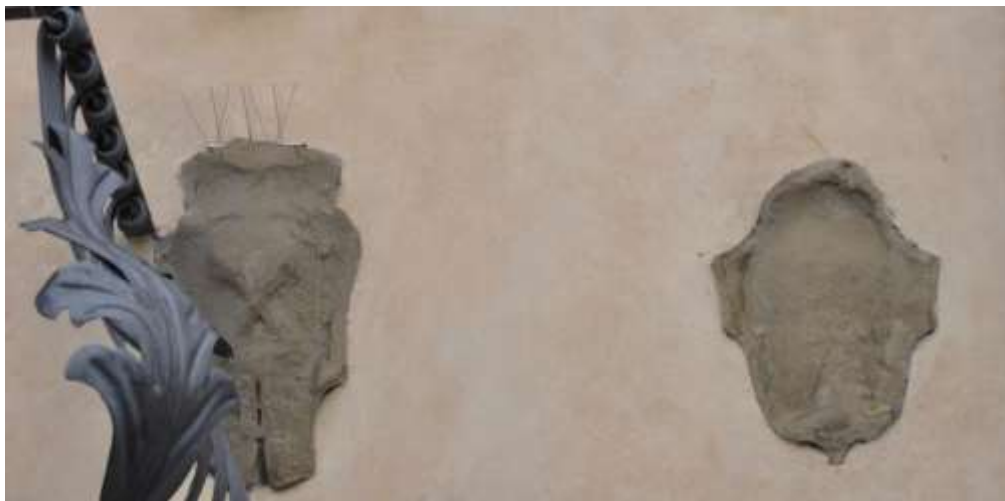
Sullo stessa zona, scendendo verso il basso si nota l'insorgere di fenomeni disgregativi e di perdita della materia lapidea

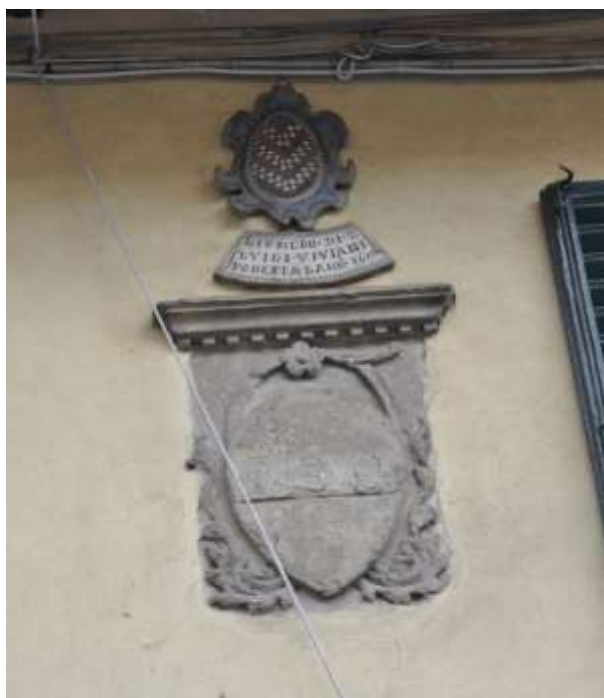
Nell'immagine sopra a sinistra si nota la presenza di uno stemma, posto in alto, con tracce di cromie le quali si sono in parte conservate grazie alla protezione della gronda. Lo stato attuale pare evidenziare comunque la necessità di bloccare la decoesione delle cromie evidentemente in atto.

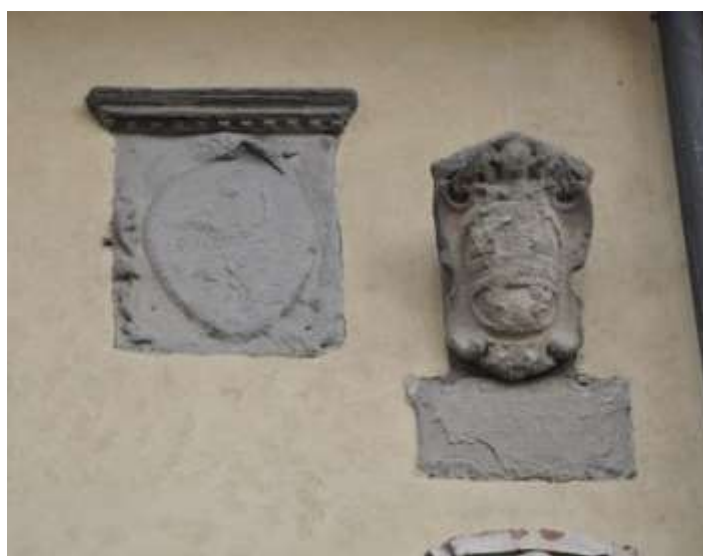
Si constata, in modo diffuso, una decoesione della superficie lapidea, con diversi gradi di gravità e la conseguente perdita dei volumi decorativi scolpiti ed iscritti. L'azione degli agenti atmosferici ha contribuito all'insorgere di distacchi e sbollature collocati sulla superficie più esterna del manufatto. In concomitanza si notano, in alcuni stemmi, distacchi e fessurazioni che possono interessare il manufatto anche in profondità.

L'intervento di restauro previsto sulle superfici lapidee ha l'intento di bloccare il degrado in atto mediante tutte le fasi principali in base alla tipologia di materiale e di degrado delle superfici con l'intenzione di restituire i manufatti con un approccio di carattere conservativo. Le condizioni di decoesione e distacco del materiale costituente richiede una preventiva fase di preconsolidamento da eseguire, previa rimozione di depositi superficiali incoerenti e di una prima leggera pulitura, per impregnazione con consolidante apposito (silicato di etile) e di fermatura di scaglie o porzioni di materiale mediante iniezioni di resine epossidiche o stuccature preventive di sostegno. La fase di fermatura preventiva consente l'intervento di pulitura definitiva delle superfici mediante applicazioni di soluzioni o impacchi a base di carbonato di ammonio con successiva asportazione delle sostanze estranee e sporco coerente compreso il risciacquo finale. Il consolidamento definitivo dei distacchi prevede la completa fermatura di sbollature, scaglie pericolanti e lesioni del materiale lapideo mediante applicazione di iniezioni a base di resine epossidiche per le fratturazioni e di malta a base di calce per distacchi "a sacco". In casi particolari, riscontrabili in corso d'opera si valuterà la possibilità di utilizzare impernature di rinforzo per la fermatura di frammenti o lesioni. Si prevede un passaggio di consolidamento definitivo della superficie mediante applicazione finale di silicato di etile, Le stuccature definitive si prevedono con una modalità conservativa piuttosto che di ricostruzione, eseguite "a scarpa" a bloccare e proteggere i bordi dei distacchi, eseguite con malta a

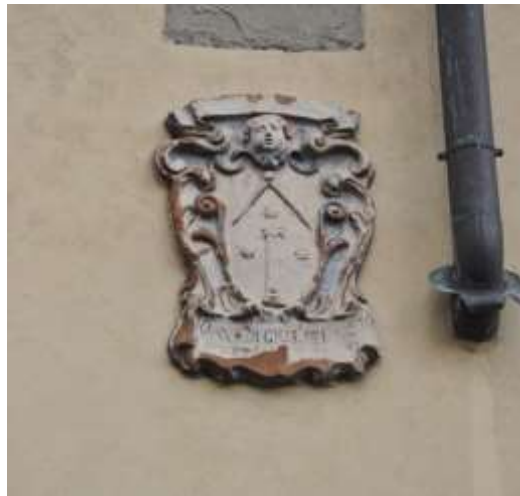
Tra gli stemmi se ne trova uno, collocato sul lato di via Santo Stefano, in terracotta invetriata. Il manufatto, come si vede dalla foto sopra, risulta danneggiato soprattutto sulle parti più sporgenti dove si è consumato lo smalto e vi sono alcune rotture e mancanze. Sarà utile, in fase d'intervento, un controllo della stabilità della smaltatura.

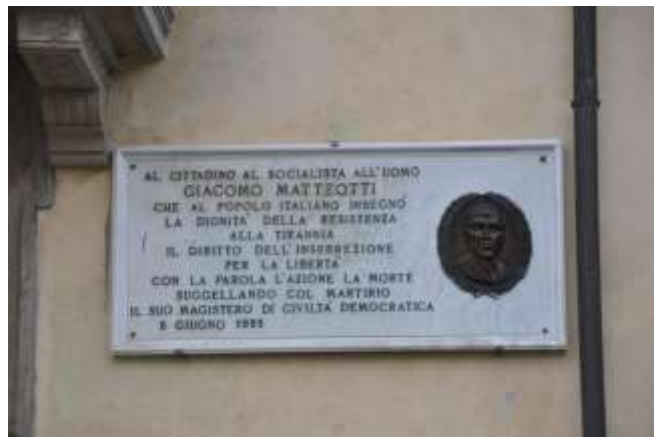
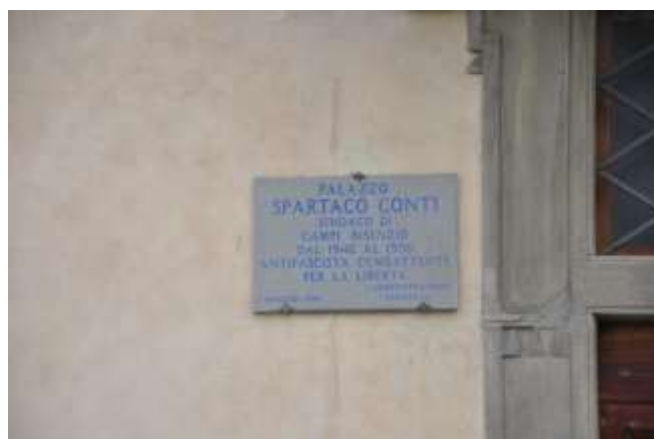
Le lapidi presenti sono situate sul prospetto principale della piazza. Lo stato conservativo è buono. La lapide marmorea presenta alcuni lievi aspetti di degrado derivati da alcune ossidazioni delle scritte in bronzo, con l'insorgere di alcune macchie oltre a depositi superficiali di sporco.

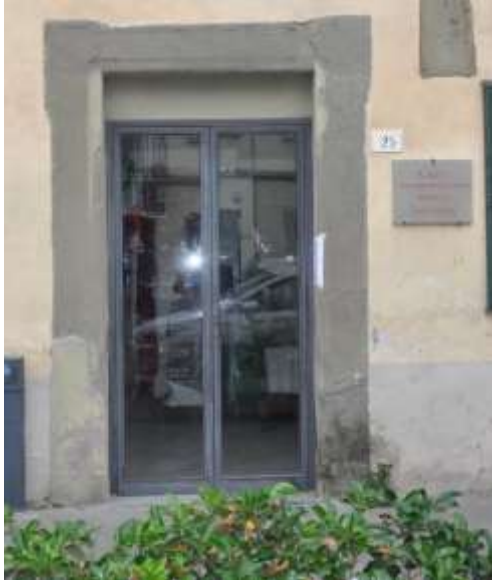
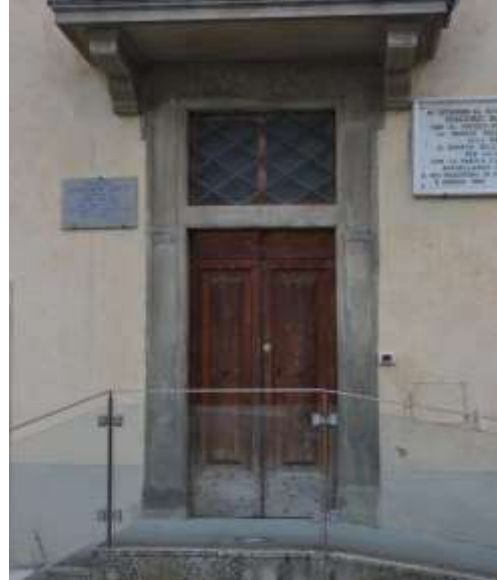
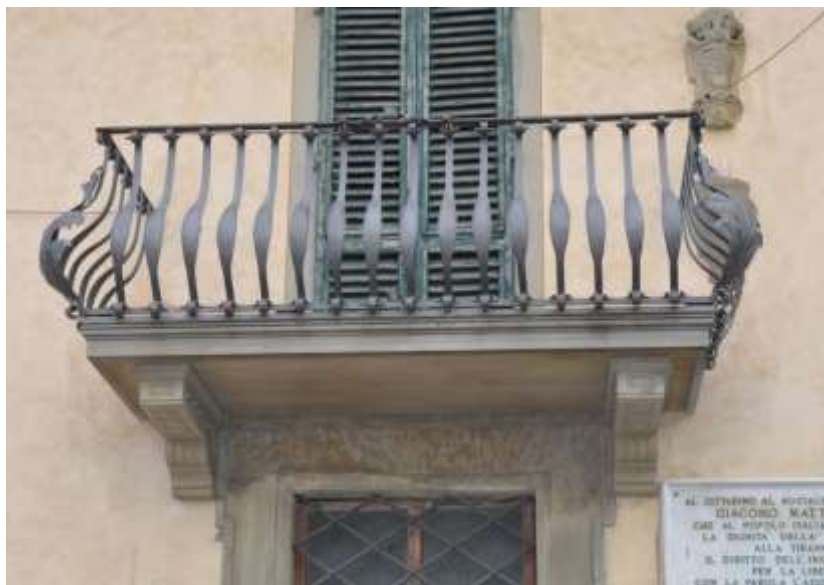
La superficie lapidea dei portali è interessata, come si vede dalle immagini, da depositi di sporco, alcune stesure estranee alla superficie originale e da integrazioni e stuccature eseguite nel tempo che rendono il tutto incoerente. Sarà opportuno rimuovere le parti di ricostruzione e stuccatura a base cementizia e consolidare l'intera superficie. La rimozione di scialbi e sporco sarà utile per ritrovare la superficie originale. Il terrazzino, risalente al ventennio, non presenta particolari aspetti gravi di conservazione.

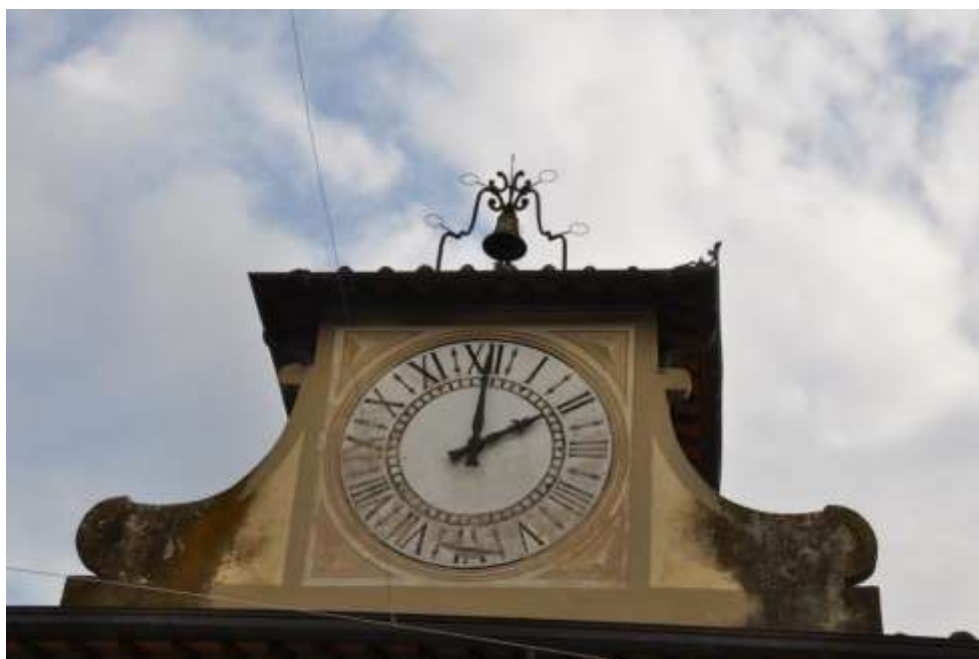
Sulla facciata d'impianto settecentesco si trova la torretta con l'orologio con i riferimenti architettonici tipici del periodo. Il quadrante e l'intero frontespizio sono dipinti

probabilmente a base di bianco di calce. La pittura attuale pare un intervento di ripristino successivo. Lo stato conservativo appare compromesso da alcuni aspetti. Il principale è dato dalla decoesione dello strato pittorico con l'insorgere di zone abrasi e mancanti del colore originale. Altro aspetto molto vistoso è dato dalla presenza di attacchi biologici sulle estremità delle volute laterali dove la decorazione avrà subito sicuramente un danno. L'intonaco pittorico può rivelare dei distacchi e effetti di decoesione. L'intervento di recupero deve bloccare gli aspetti di degrado citati e proporre un'integrazione estetica delle parti mancanti per restituire la lettura d'insieme che in questo caso ha anche un valore non solo estetico ma funzionale.

L'intervento prevede il ripristino delle superfici dipinte anche per la funzione alla quale l'immagine è correlata. Si prevede una rimozione a secco dei depositi incoerenti per poter procedere ad una prima fase di fermatura della superficie dipinta mediante applicazioni di consolidanti da valutare in loco, a seguito di test mirati, ed applicati eventualmente con interposizione di carta giapponese. La fermatura preventiva riguarda anche gli strati preparatori ove particolarmente distaccati o in pericolo di caduta. La pulitura si precede dall'applicazione di biocida su tutta la superficie, soprattutto sulle estremità laterali, ove le manifestazioni biologiche sono più concentrate. La pulitura definitiva sarà eseguita con applicazioni su carta giapponese di soluzioni o impacchi a base di reagenti basici con

percentuali da testare in loco. Il tutto fino alla completa asportazione dei depositi di sporco. La fase di fermatura definitiva degli strati preparatori si eseguirà mediante iniezioni di consolidante a base di calce. L'integrazione delle mancanze d'intonaco e l'esecuzione di stuccature in genere si eseguirà con malta a base di calce ed inerti selezionati per integrare la mancanza con lo stessa resa materica dell'originale. La fase di integrazione pittorica e ricostruzione, ove possibile, della decorazione avverrà mediante velature ed abbassamenti tonali con pigmenti minerali stabili disciolti in legante da valutare in loco. Si valuterà con la D.L. la possibilità, vista la particolare esposizione agli agenti atmosferici, l'applicazione di un protettivo superficiale finale.
