COMUNE DI CAMPI BISENZIO

denominato
VIA BENEDETTO CROCE

Oggetto:
RILIEVO VEGETAZIONE

*Rilievo e valutazione della vegetazione arborea e arbustiva
dell'ex complesso Happyland, Comune di Campi Bisenzio (FI)*

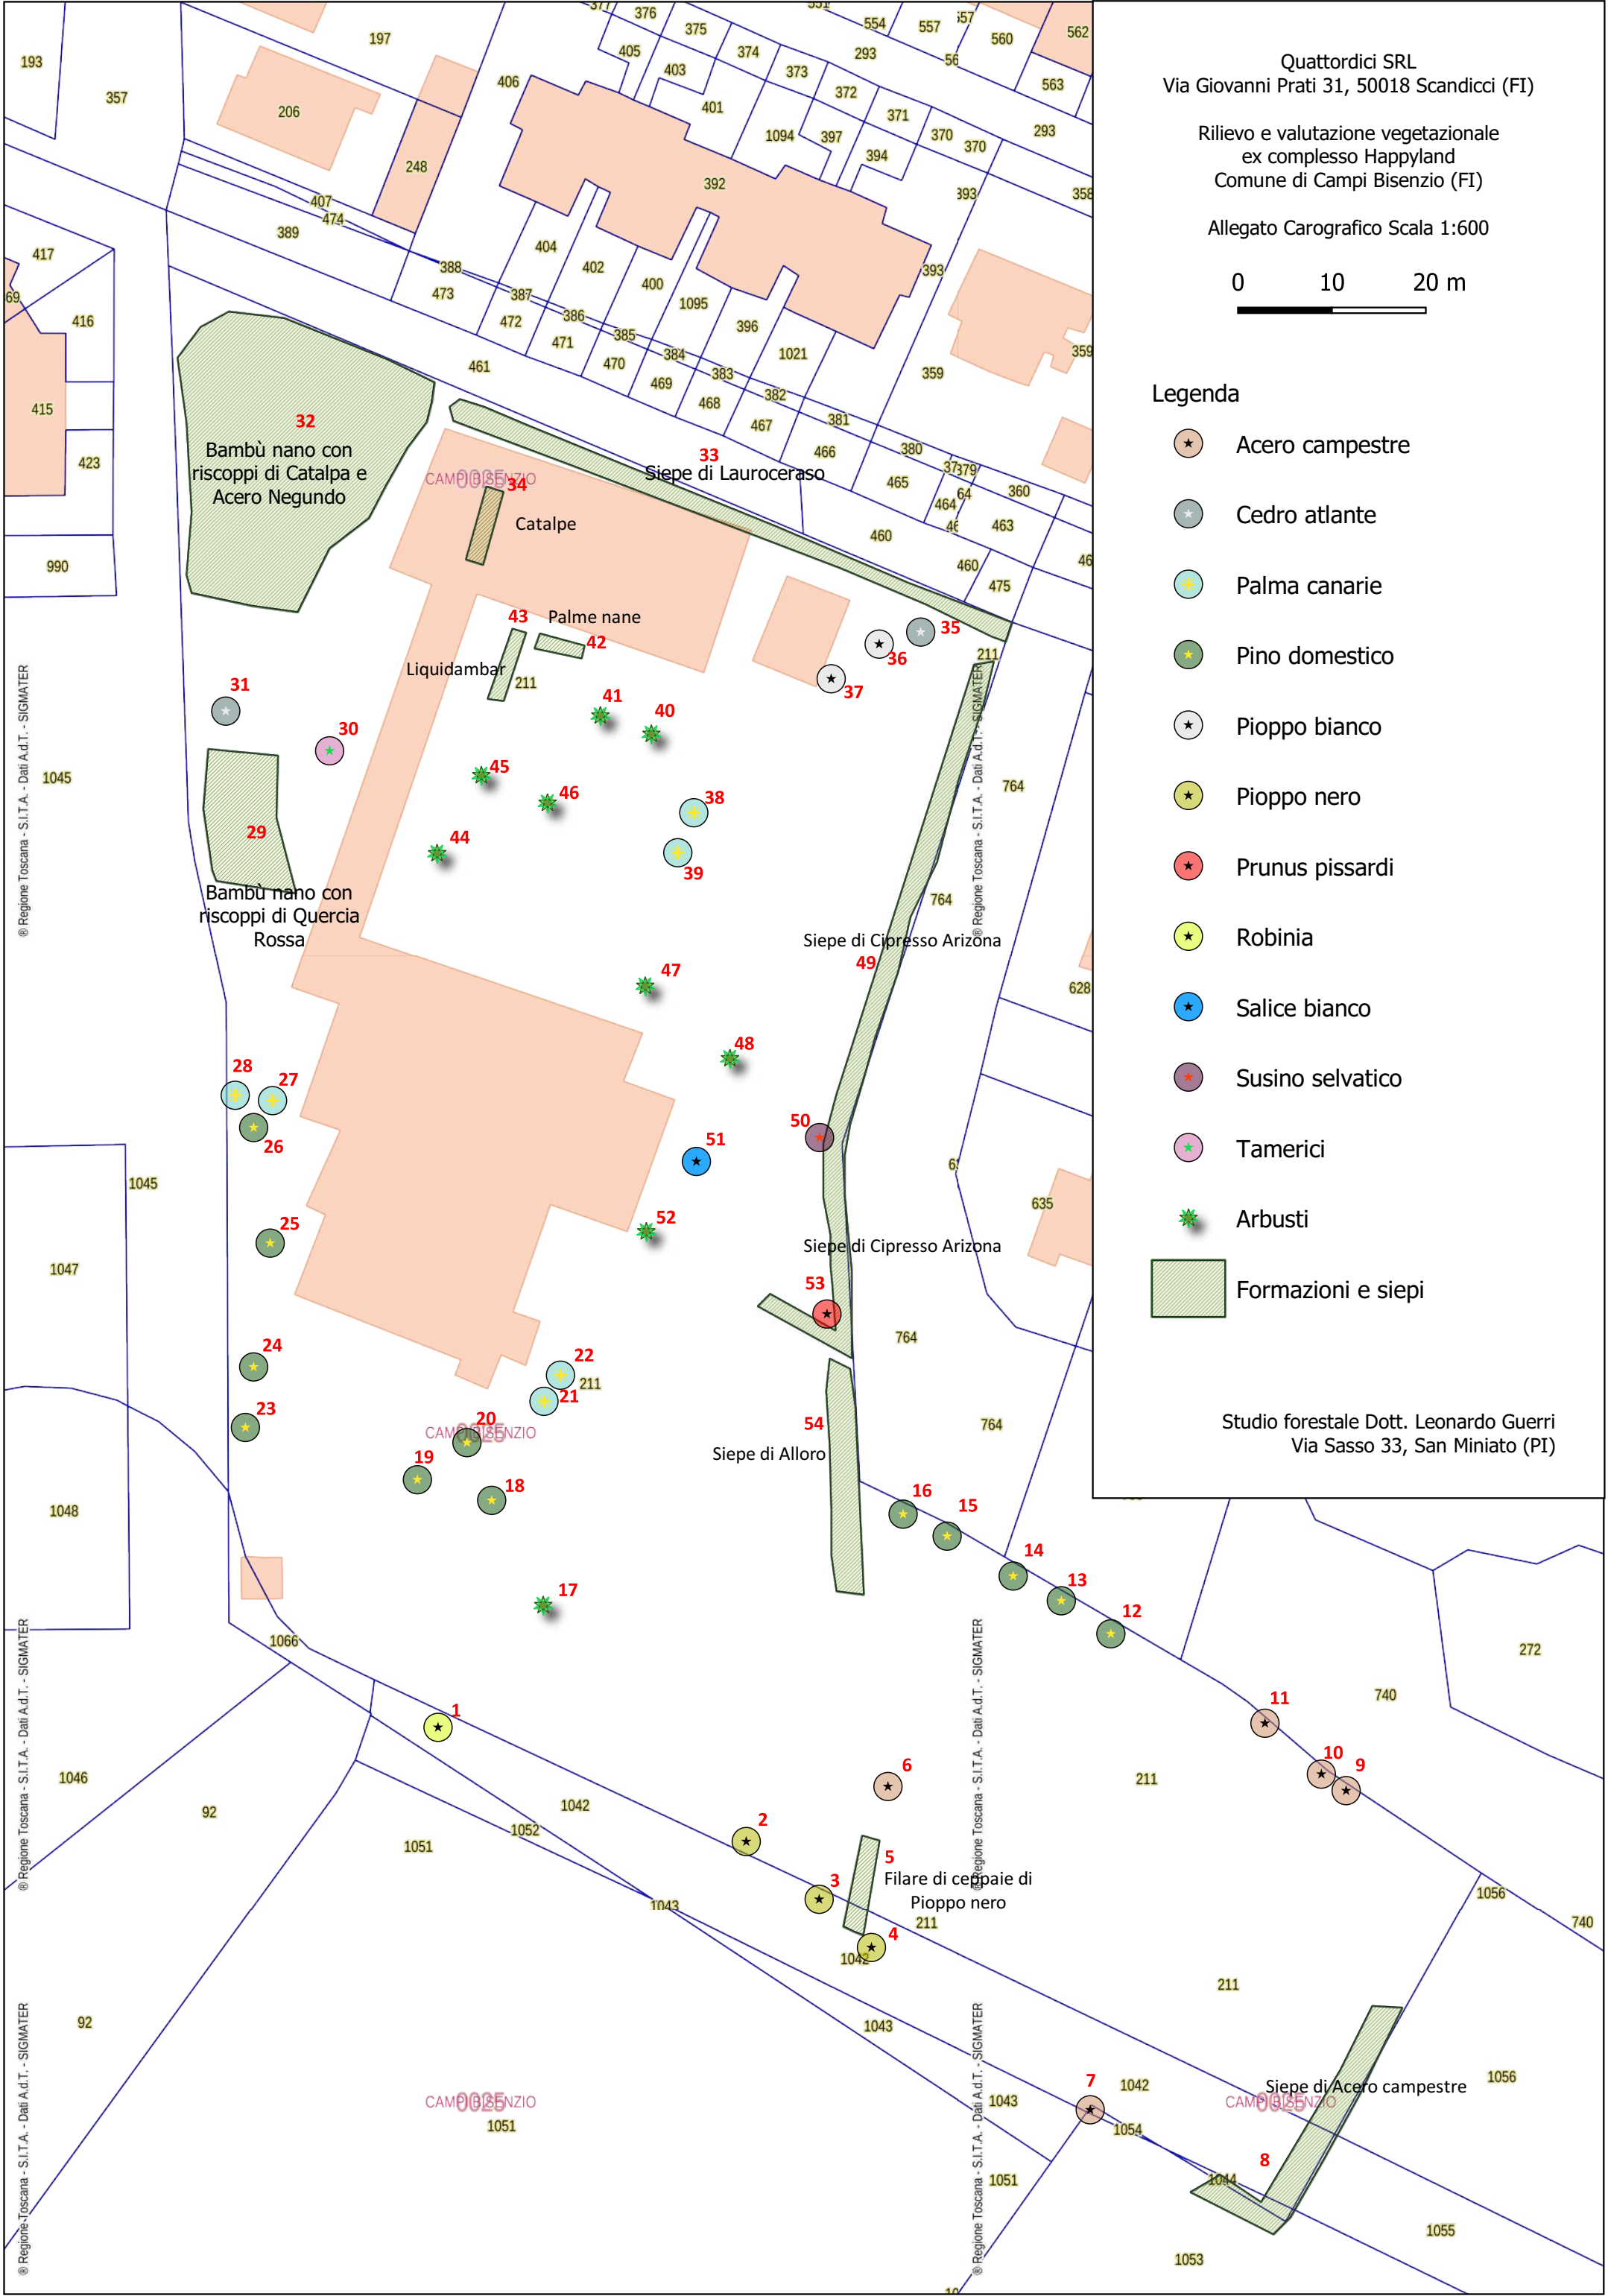
Allegato Carografico Scala 1:600

32
Bambù nano con
riscoppi di Catalpa e
Acero Negundo

29
Bambù nano con
riscoppi di Quercia
Rossa

34
Catalpe

43
Palme nane

Siepe di Cipresso Arizona

54
Siepe di Alloro

5
Filare di ceppaie di
Pioppo nero

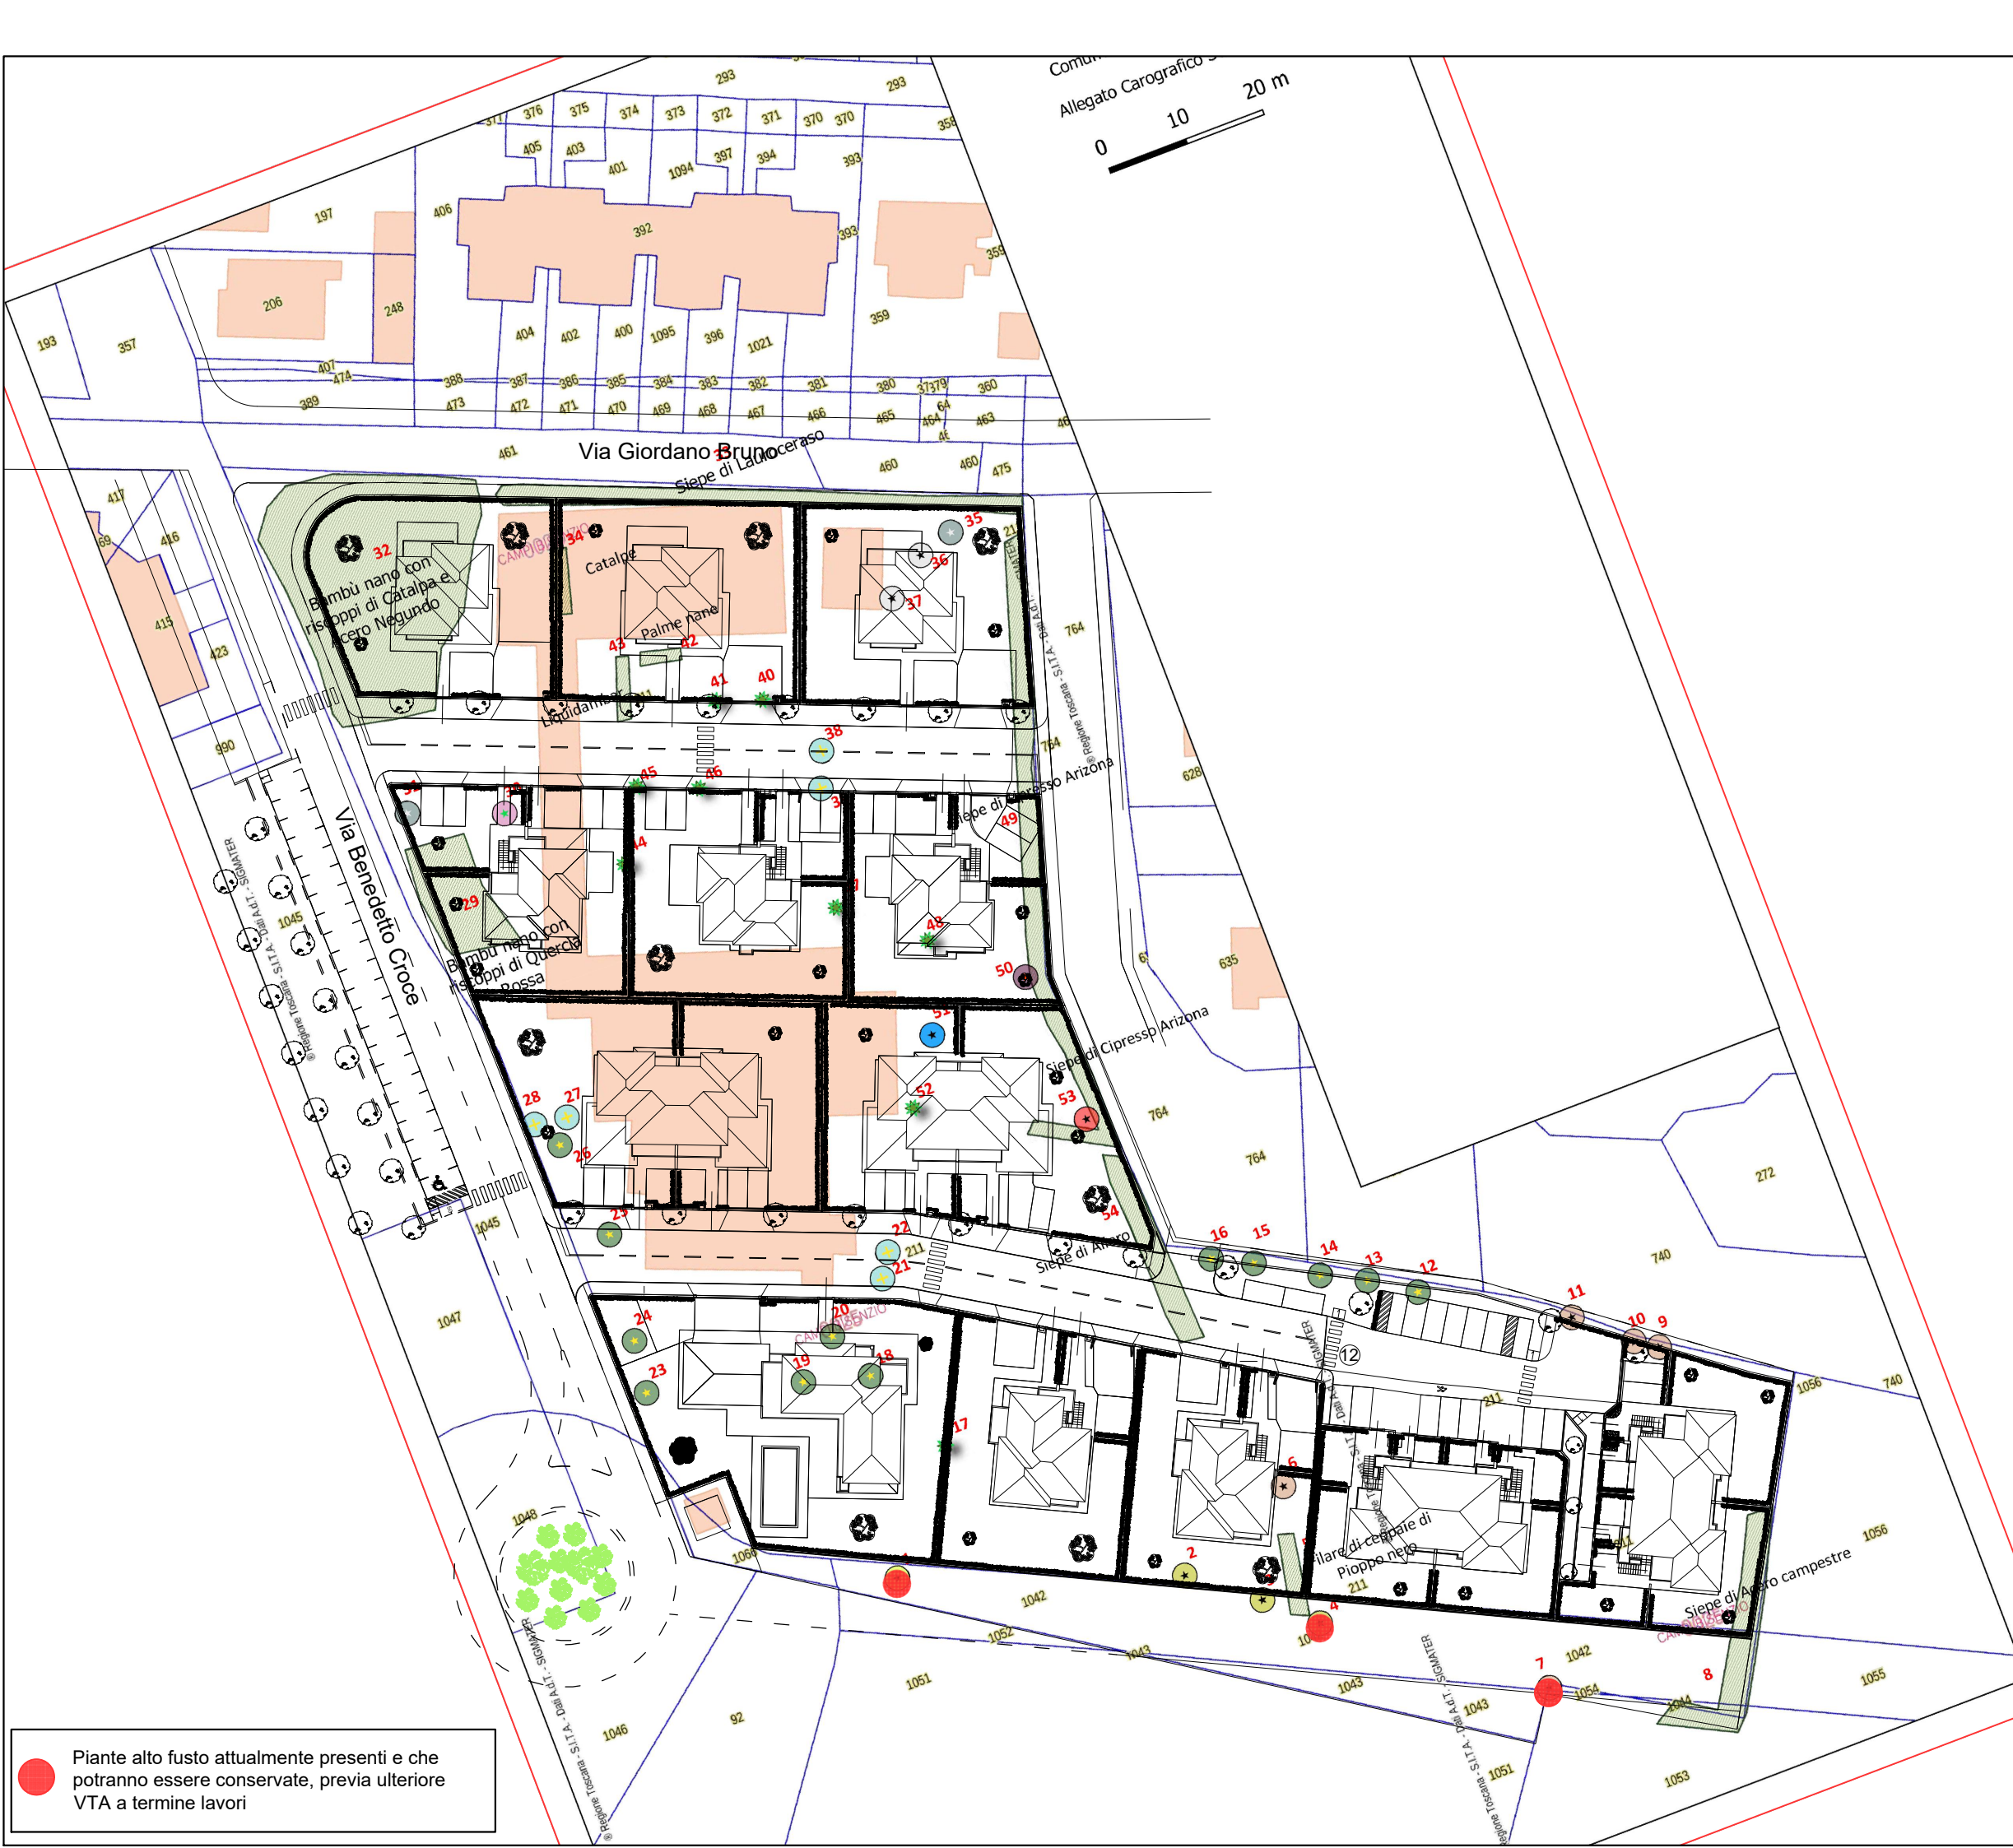
Postazioni		
Alberi		
	Acero campestre	5
	Cedro atlante	2
	Palma canarie	6
	Pino domestico	12
	Pioppo bianco	2
	Pioppo nero	3
	Prunus pissardi	1
	Robinia	1
	Salice bianco	1
	Susino selvatico	1
	Tamerici	1
	Arbusti	
	Formazioni arborre/filari/siepi

Piante alto fusto attualmente presenti e che potranno essere conservate, previa ulteriore VTA a termine lavori
