## PROGETTO ESECUTIVO INERENTE I LAVORI DI RESTAURO DEL PALAZZO PRETORIO E LOCALI CONNESSI DA DESTINARE A UFFICI COMUNALI

# C.2

RELAZIONE TECNICA SU ALCUNI SAGGI  
STRATIGRAFICI ESEGUITI SULLE PARETI DEI  
LOCALI ALL'INTERNO DI PALAZZO PRETORIO

Dicembre 2021

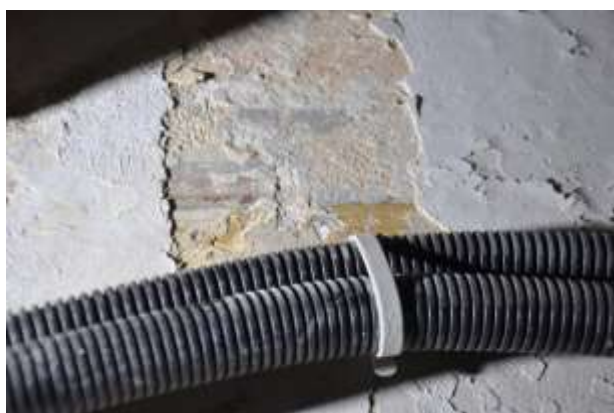
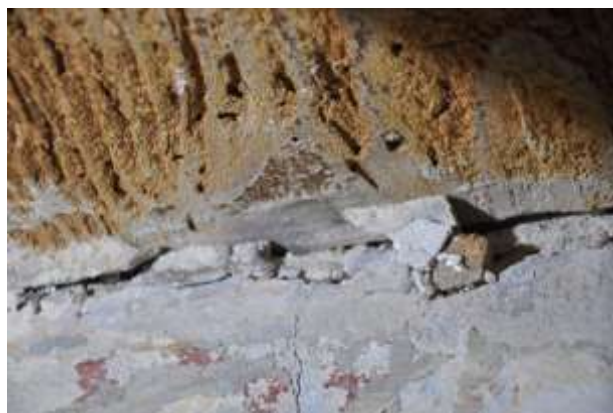
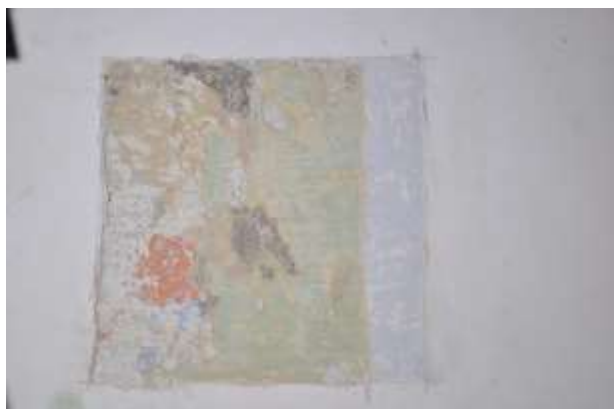
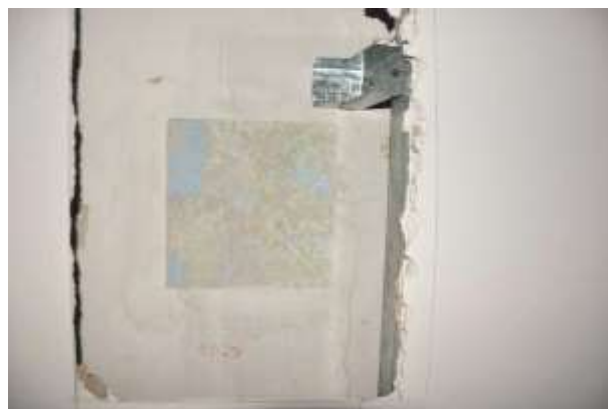
Nel vano 1D i saggi eseguiti hanno sostanzialmente messo in luce svariate stratificazioni di scialbi e stesure con pigmentazioni diverse, non ben definite e conservate. Non sono emerse tracce significative di decorazione. Il soffitto ligneo presentava probabilmente una decorazione come si intravede da alcune tracce ritrovate tra la muratura e l'inserimento della trave. Tale decorazione si è probabilmente persa nell'ultimo intervento a seguito di sabbiatura del soffitto ligneo. La decorazione del soffitto era completata a parete da una fascia decorativa di rigiro.

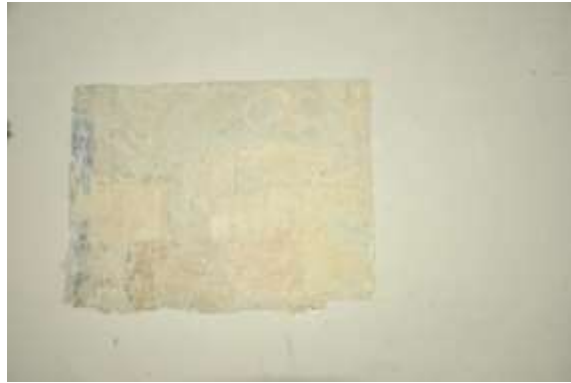
Nel vano 3D si trovano tracce di filetti molto semplici (probabile la cornice di una porta)

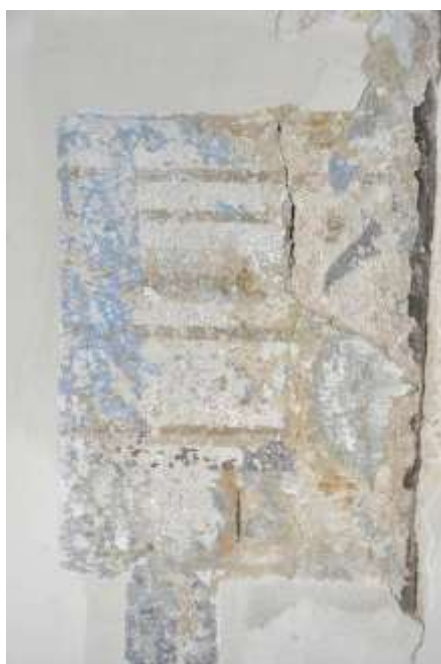
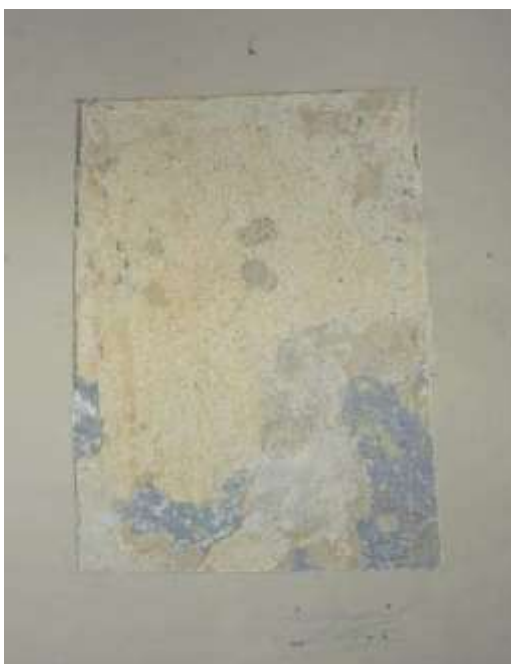
Nel vano 1 A si è ritrovato la presenza di una balza architettonica dipinta in relazione ad una stesura parietale di color ocra chiara dove poi si trova, nella fase successiva, una stesura di colore azzurro chiaro. Si riscontrano successioni di scialbi in sequenza. In un saggio eseguito, asportando l'intonaco attuale, ha messo in luce un intonaco molto antico, martellinato, probabilmente da riferire al corpo dello stabile più antico.

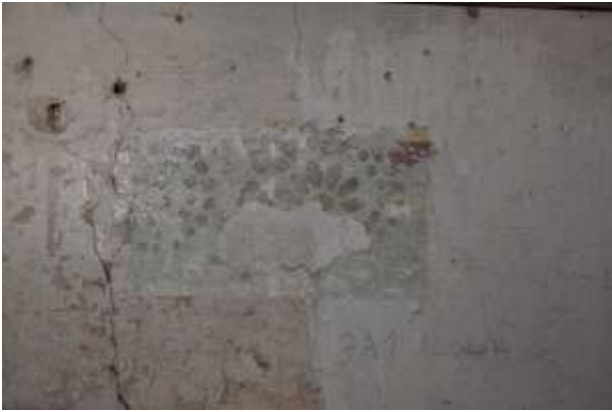
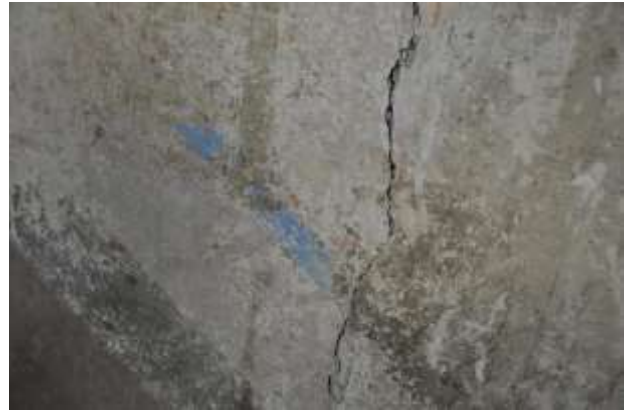
Tracce di decorazione, di natura semplice ripetitiva si ritrovano nei vani 2A e 3A dove emergono colori di stesure in questo caso condotte a secco su scialbi preesistenti comunque ad indicare un assetto composto da parete in tinta e balza di rigiro molto semplificata.

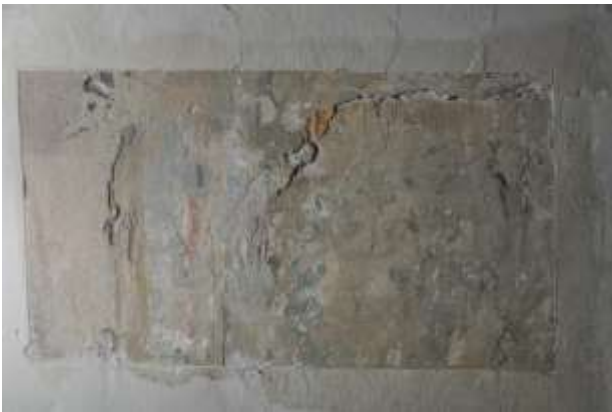
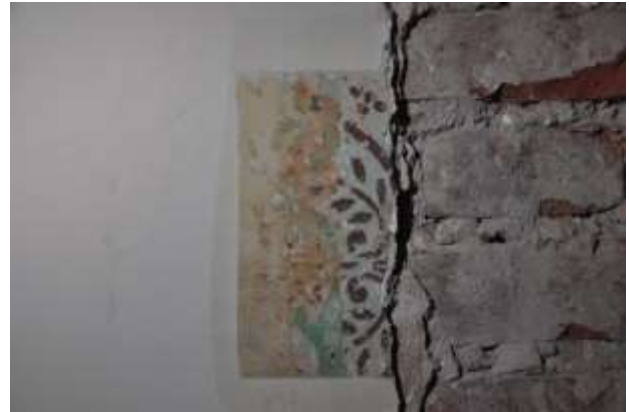
In particolare nel vano 5 A , nel saggio eseguito vicino alla finestra, sulla parete esterna, emerge una svariata quantità di strati abbinata a due tipologie di intonaci uno dei quali potrebbe riferirsi al più antico, dove vi si riscontrano tracce di segni a carboncino ( da indagare eventualmente più a fondo), intonaco appartenente al corpo più antico della struttura.

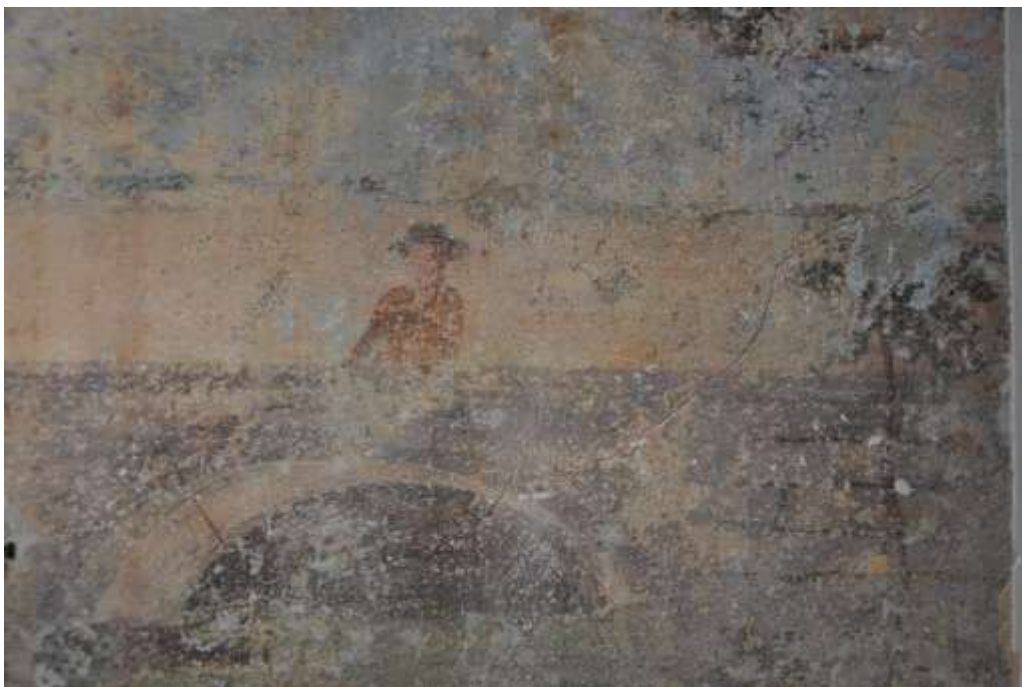
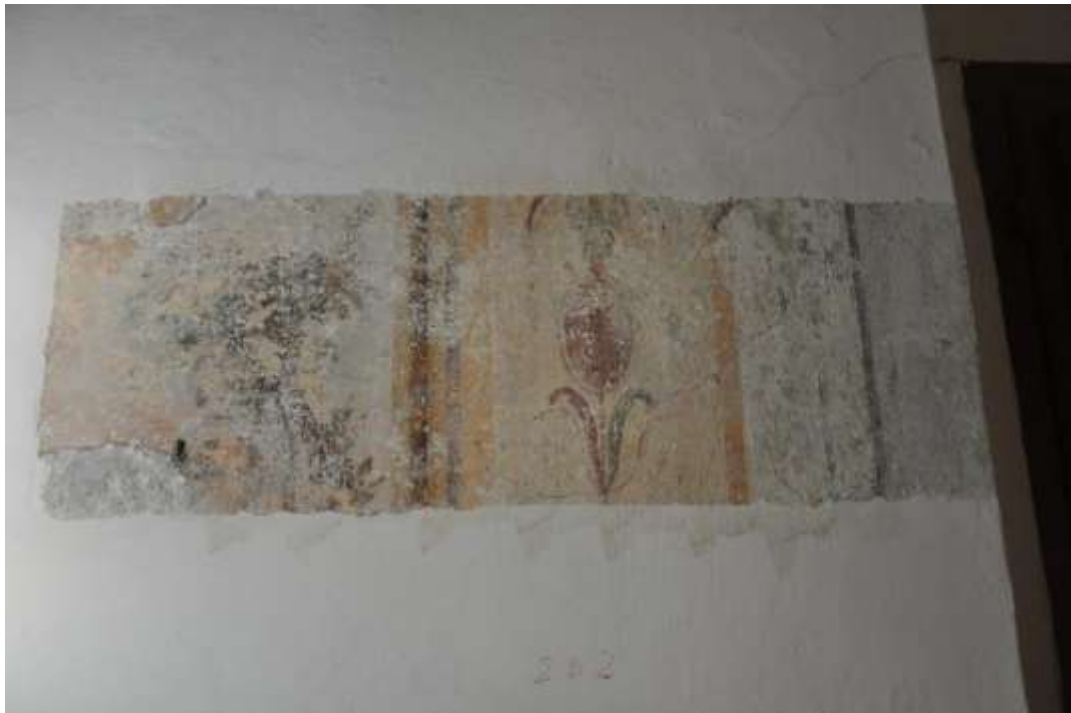
Oltre alla presenza di stesure in successione di pigmentazione varia con tracce di filetti di rifinitura sono emerse, precisamente nel vano indicato come 2B tracce di decorazioni ornamentale e figurativa. Insieme a delle fasce decorate con racemi e motivi diffusi si è trovato traccia di una scena figurativa, una scena di paesaggio. L'aspetto principale di queste pitture è che sono state fatte direttamente sull'intonaco, quindi appartengono alla prima fase dell'assetto di quel vano.

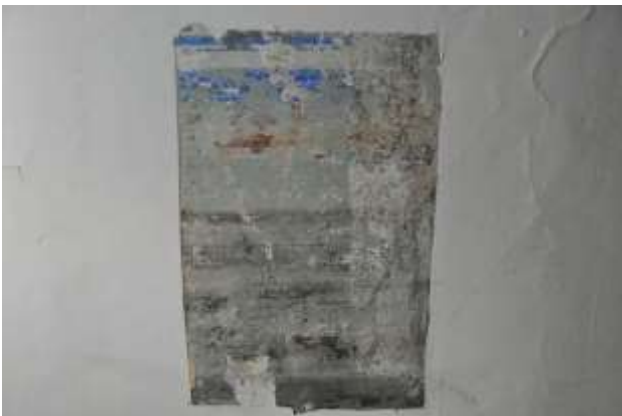
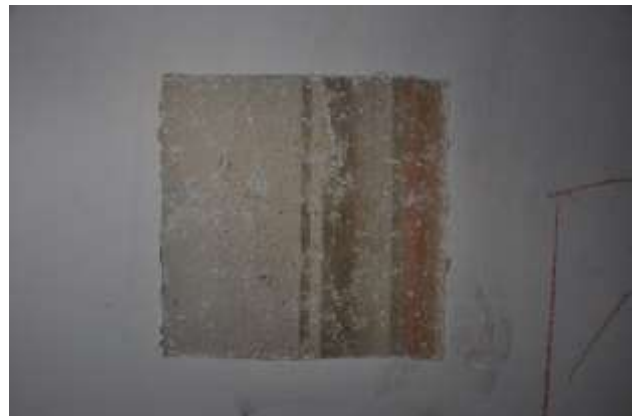
Anche nel vano 3B vi è traccia di una decorazione, anche se, a quanto visto in questa fase, più semplice e relegata alla balza di rigiro e omunque in pessime condizioni conservative.

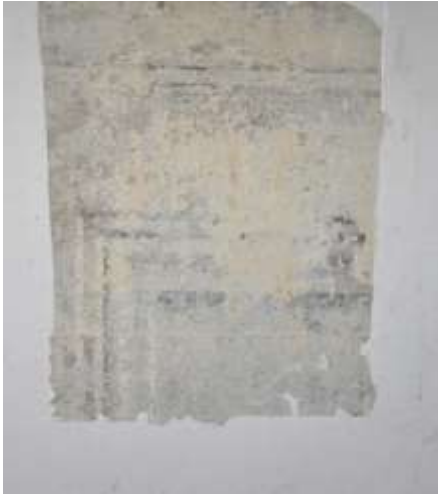
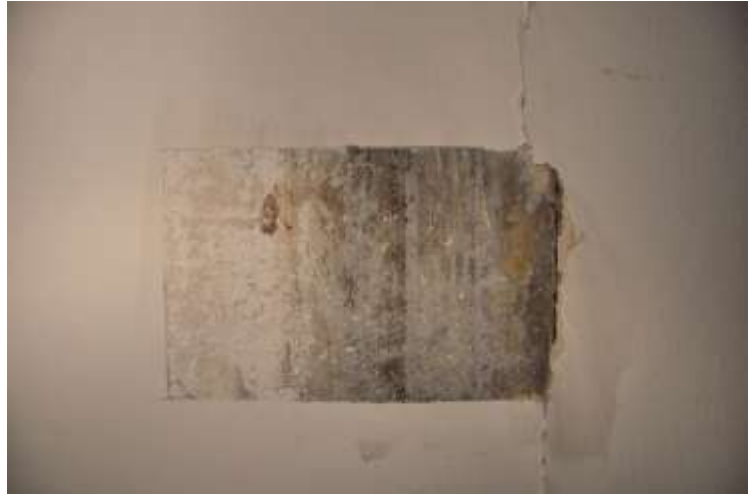
I vani indicati con la lettera C sono caratterizzati da intonaci più omogenei e da minori stesure in quanto sono situati nella parte aggiunta e modificata anche in tempi recenti. Nel vano 1C no si riscontrano particolari tracce decorative a parte alcune semplici cornici attorno a vecchie aperture a nelle cartelle sottofinestra

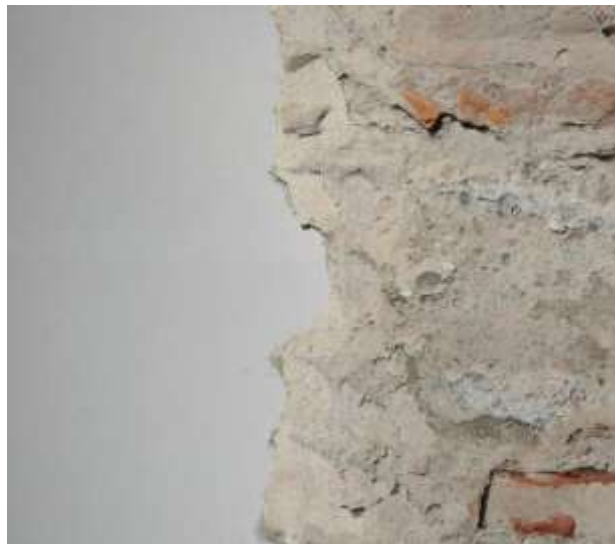
Un aspetto particolare si intravede da alcune ispezioni sulle murature, già presenti all'interno dei vani dello stabile al momento del nostro intervento e riferite ad indagini precedenti, dove emerge che l'attuale intonaco è stato steso su quello più antico a sua volta martellinato, intonaco che deve riferirsi alla parete esterna dell'edificio più antico da collocare al XVI-XV secolo.
