PROGETTO ESECUTIVO INERENTE I LAVORI DI RESTAURO DEL PALAZZO PRETORIO E LOCALI CONNESSI DA DESTINARE A UFFICI COMUNALI

RELAZIONE GENERALE SULLE INDAGINI
VULNERABILITÀ SISMICA E ALLEGATI

PALAZZO PRETORIO COMUNALE

Piazza G. Matteotti, Campi Bisenzio (FI)

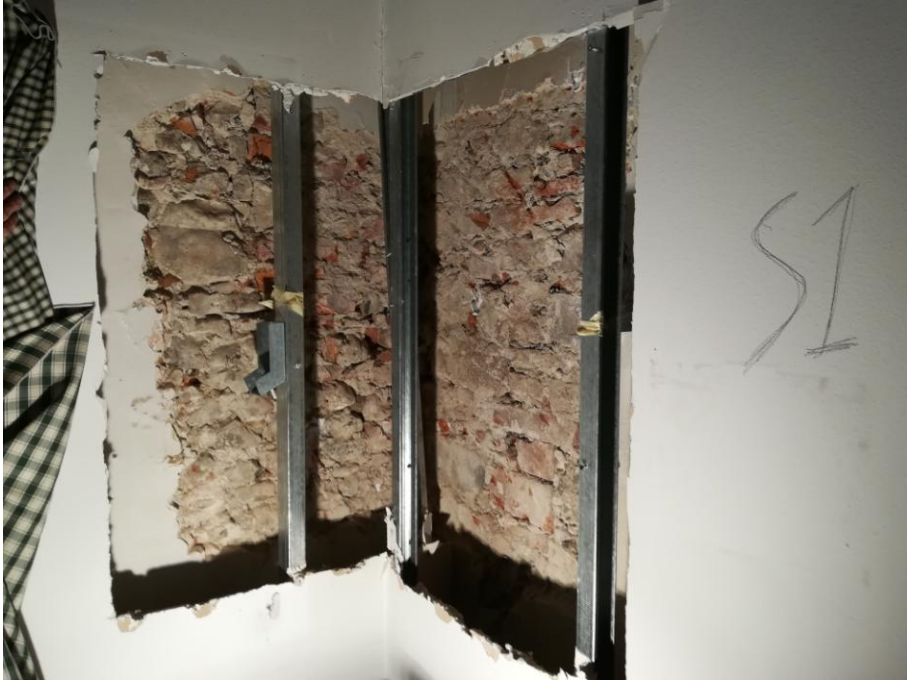
S1

Saggio S01, ad altezza da terra 1.50 m.

Saggio eseguito a piano terra, stanza A02. Le murature si caratterizzano per elementi in laterizio misti a pietra tenera.

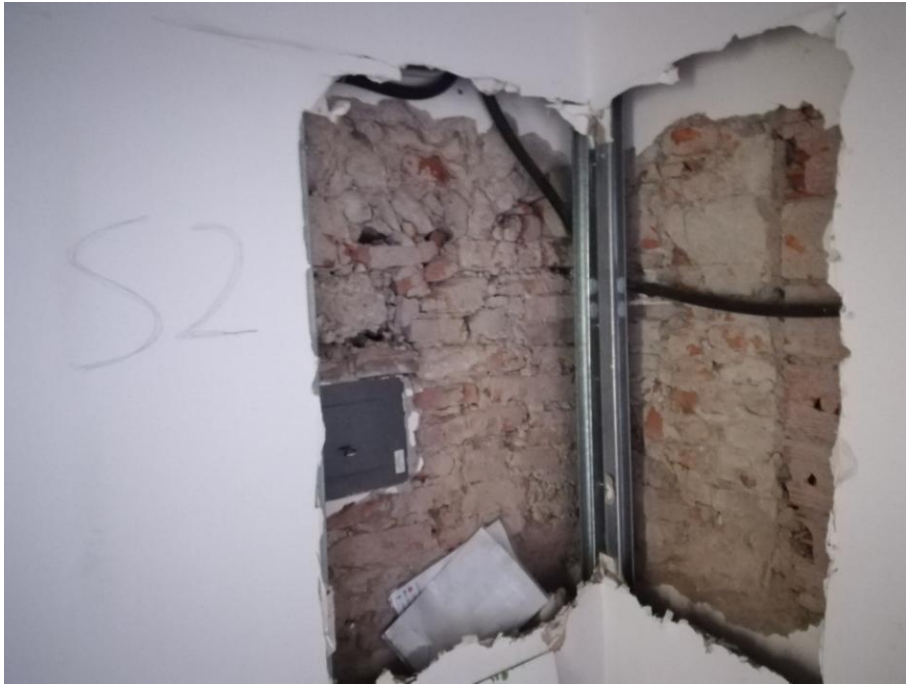
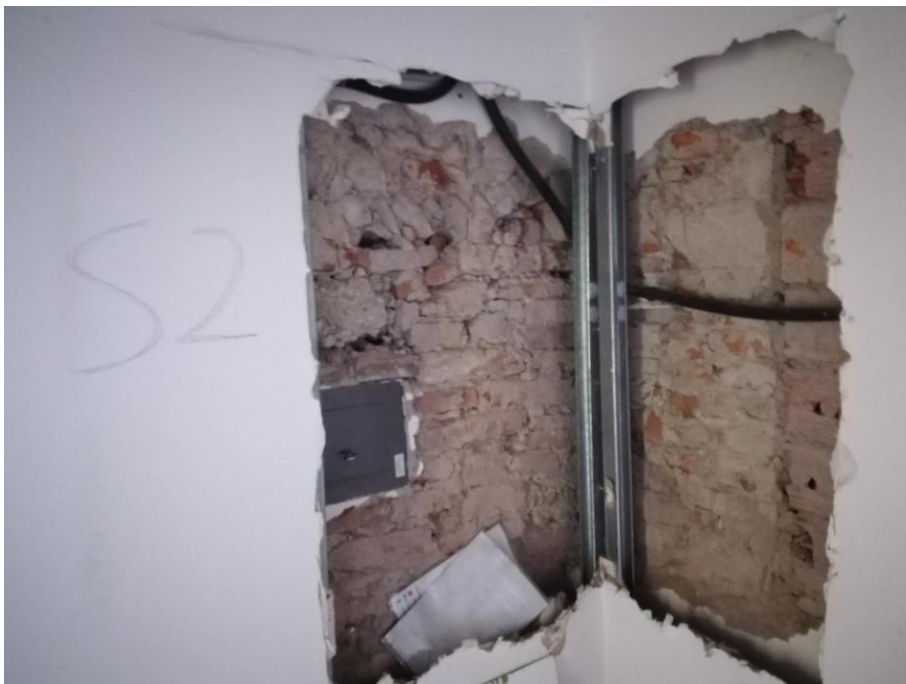
S2

Saggio S02, ad altezza da terra 1.50 m.

Saggio eseguito a piano terra, stanza A06. Le murature si caratterizzano per elementi in laterizio misti a pietra tenera.

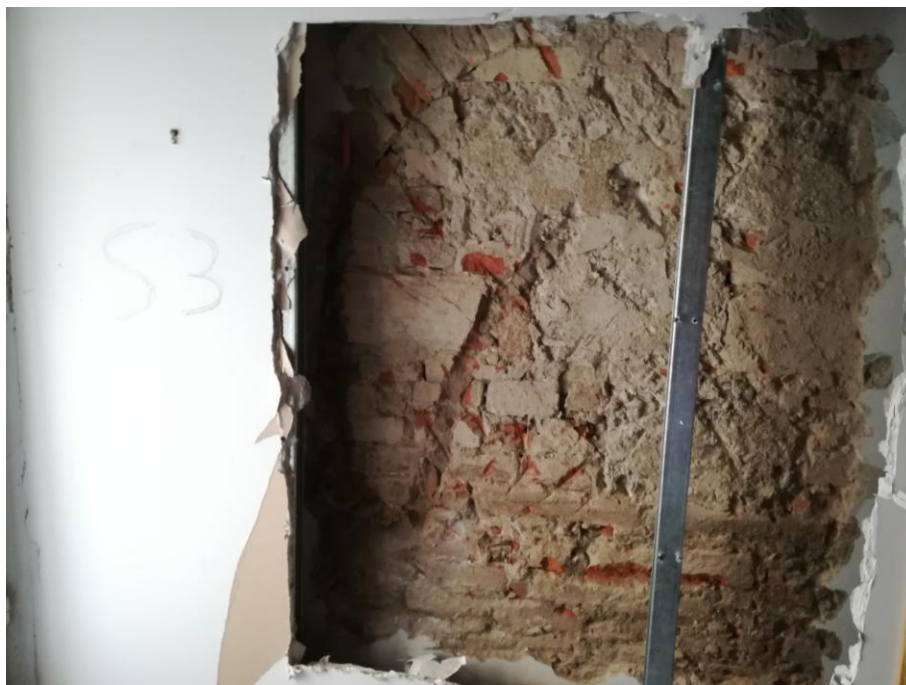
S3

Saggio S03, ad altezza da terra 1.50 m.

Saggio eseguito a piano terra, stanza A06. Le murature si caratterizzano per elementi in laterizio misti a pietra tenera.

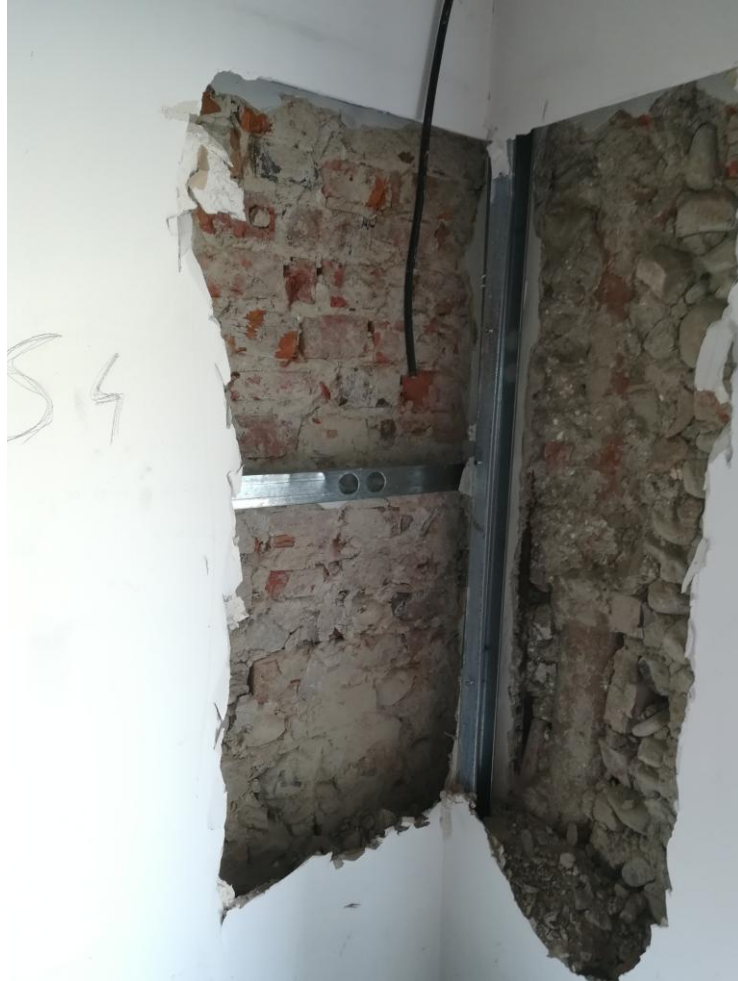
S4

Saggio S04, ad altezza da terra 1.50 m.

Saggio eseguito a piano terra, stanza A04. Le murature si caratterizzano per elementi in laterizio misti a pietra tenera.

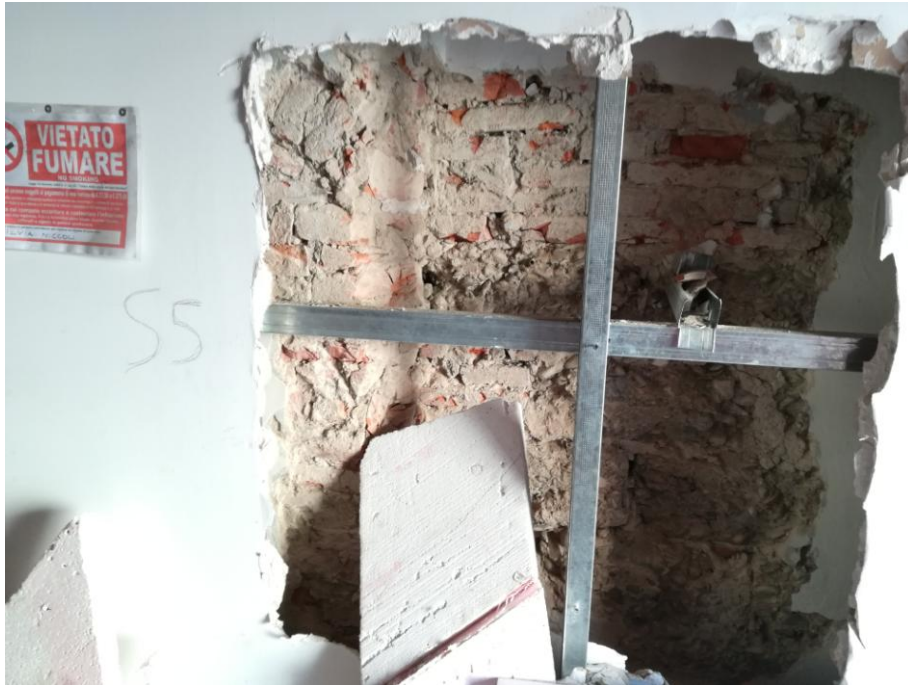
S5

Saggio S05, ad altezza da terra 1.50 m.

Saggio eseguito a piano terra, stanza A04. Le murature si caratterizzano per elementi in laterizio misti a pietra tenera.

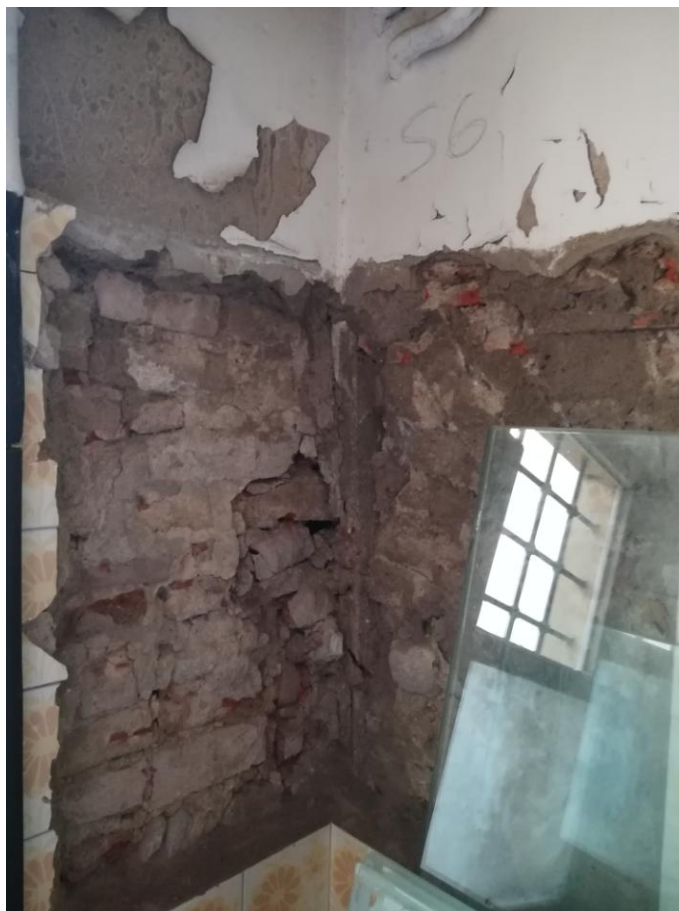
S6

Saggio S06, ad altezza da terra 1.50 m.

Saggio eseguito a piano terra, stanza A09. Le murature si caratterizzano per elementi in pietrame disordinato.

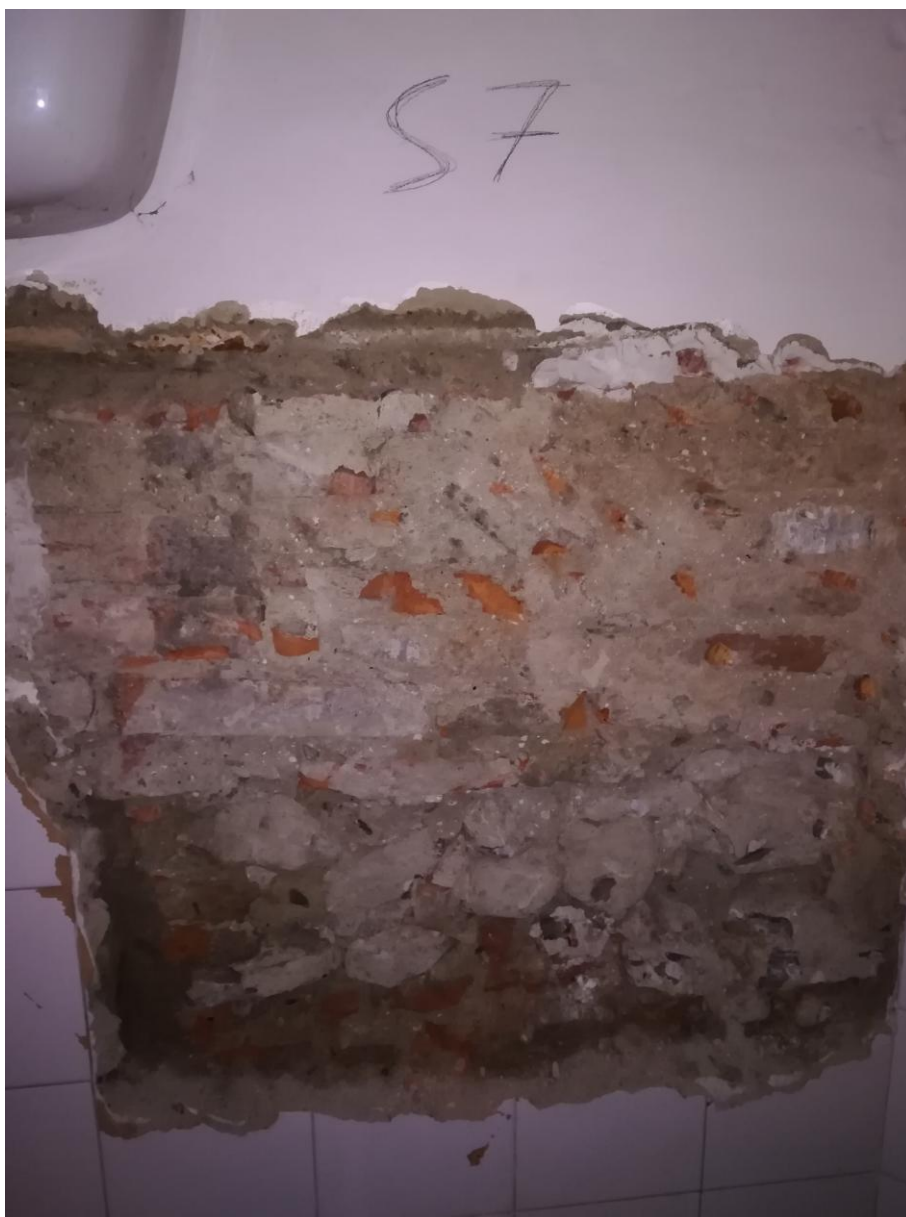
S7

Saggio S07, ad altezza da terra 1.50 m.

Saggio eseguito a piano terra, stanza A11. Le murature si caratterizzano per elementi in pietrame disordinato.

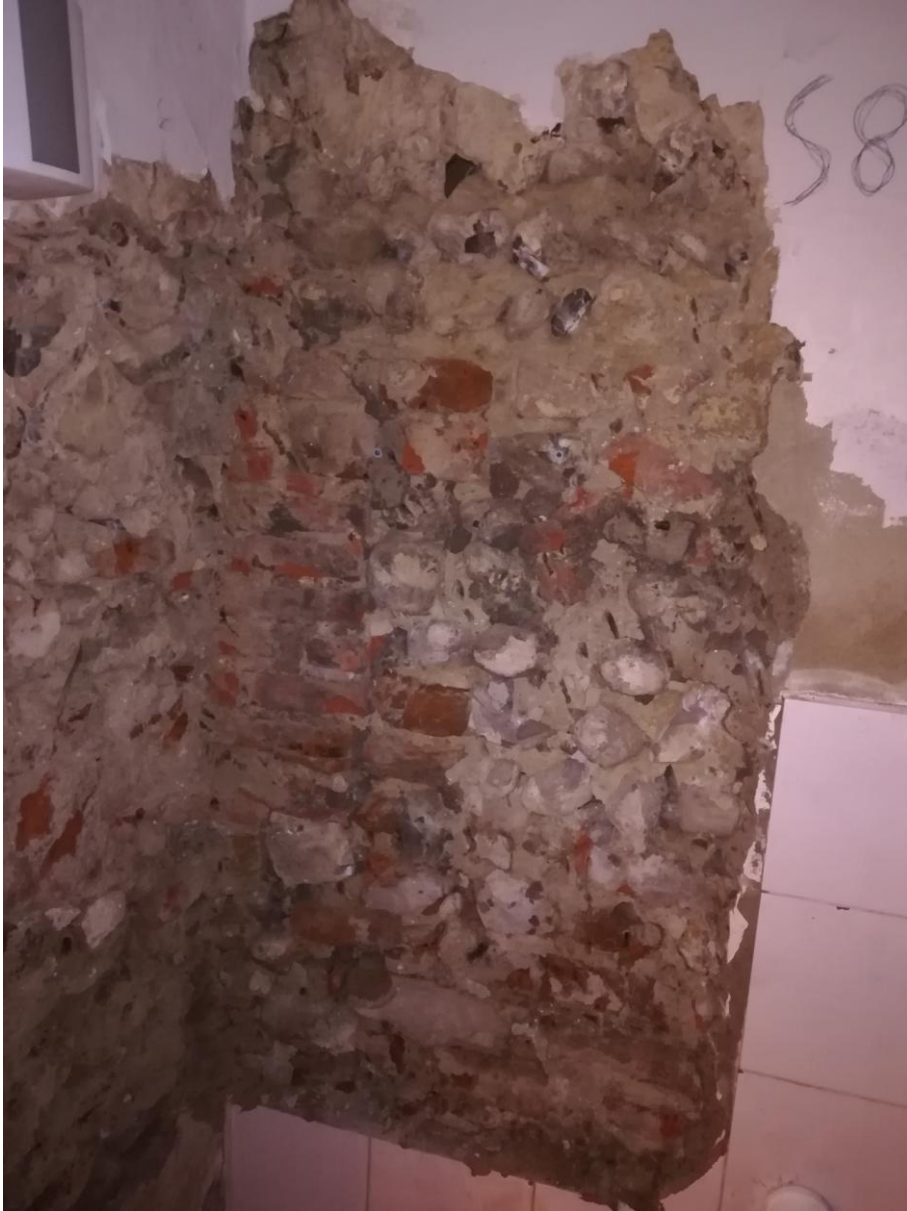
S8

Saggio S08, ad altezza da terra 1.50 m.

Saggio eseguito a piano terra, stanza A11. Le murature si caratterizzano per elementi in pietrame disordinato.

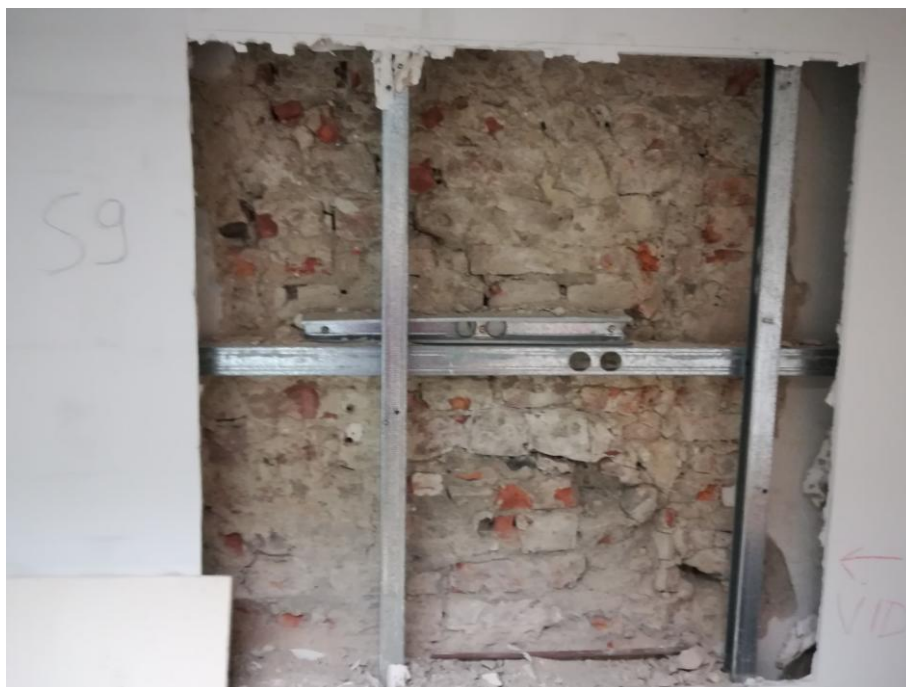
S9

Saggio S09, ad altezza da terra 1.50 m.

Saggio eseguito a piano terra, stanza A13. Le murature si caratterizzano per elementi in pietrame disordinato.

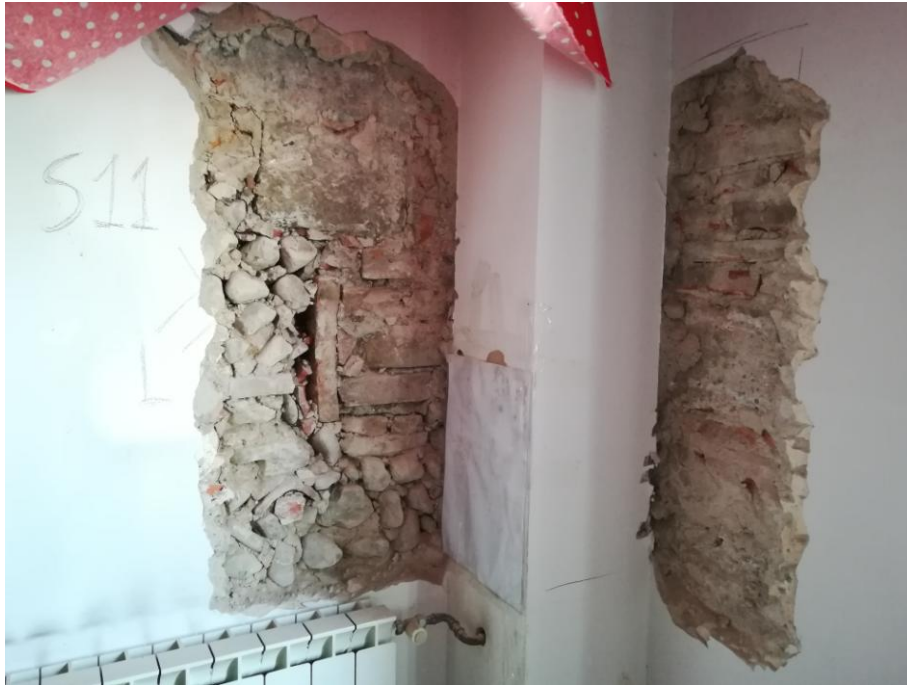
S11

Saggio S11, ad altezza da terra 1.50 m.

Saggio eseguito al primo piano, stanza B01. Le murature si caratterizzano per elementi in pietrame disordinato.

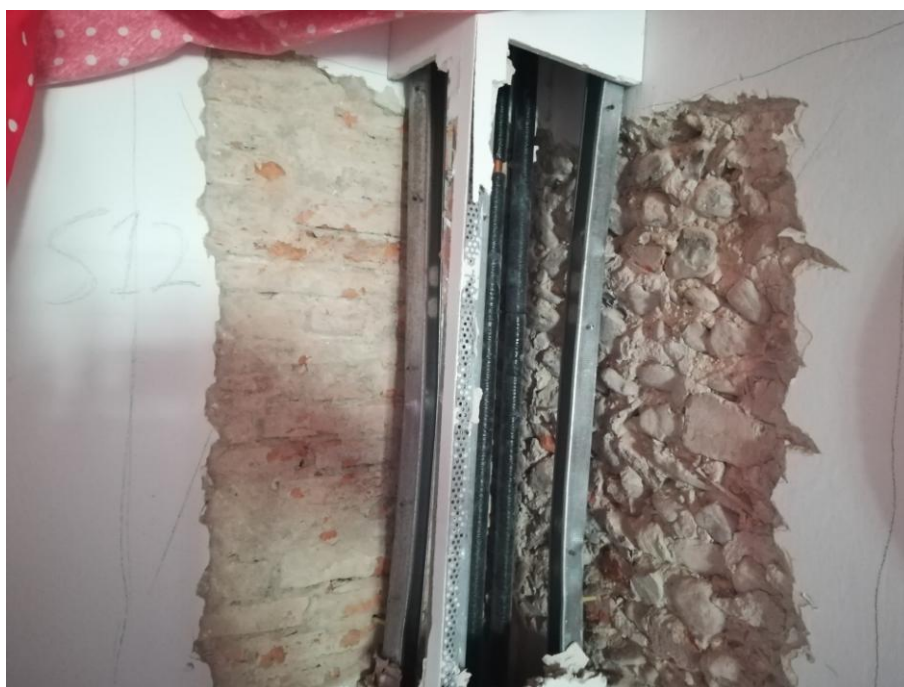
S12

Saggio S12, ad altezza da terra 1.50 m.

Saggio eseguito al primo piano, stanza B02. Le murature si caratterizzano per elementi in laterizio in una parete e elementi disordinati in pietra in un'altra.

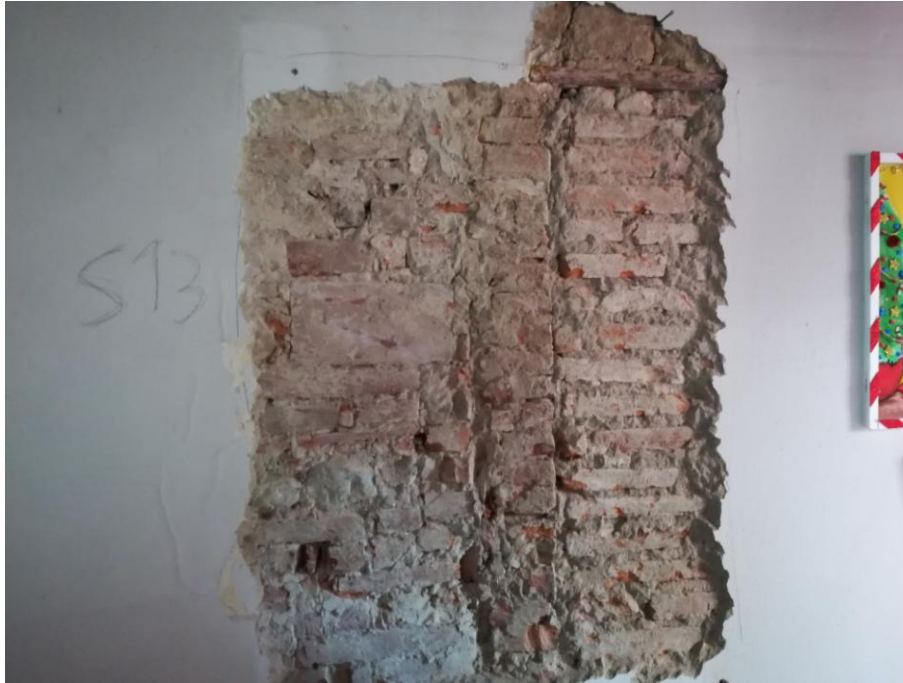
S13

Saggio S13, ad altezza da terra 1.50 m.

Saggio eseguito al primo piano, stanza B02. Le murature si caratterizzano per elementi in laterizio, con tessitura regolare in corrispondenza dell'apertura tamponata.

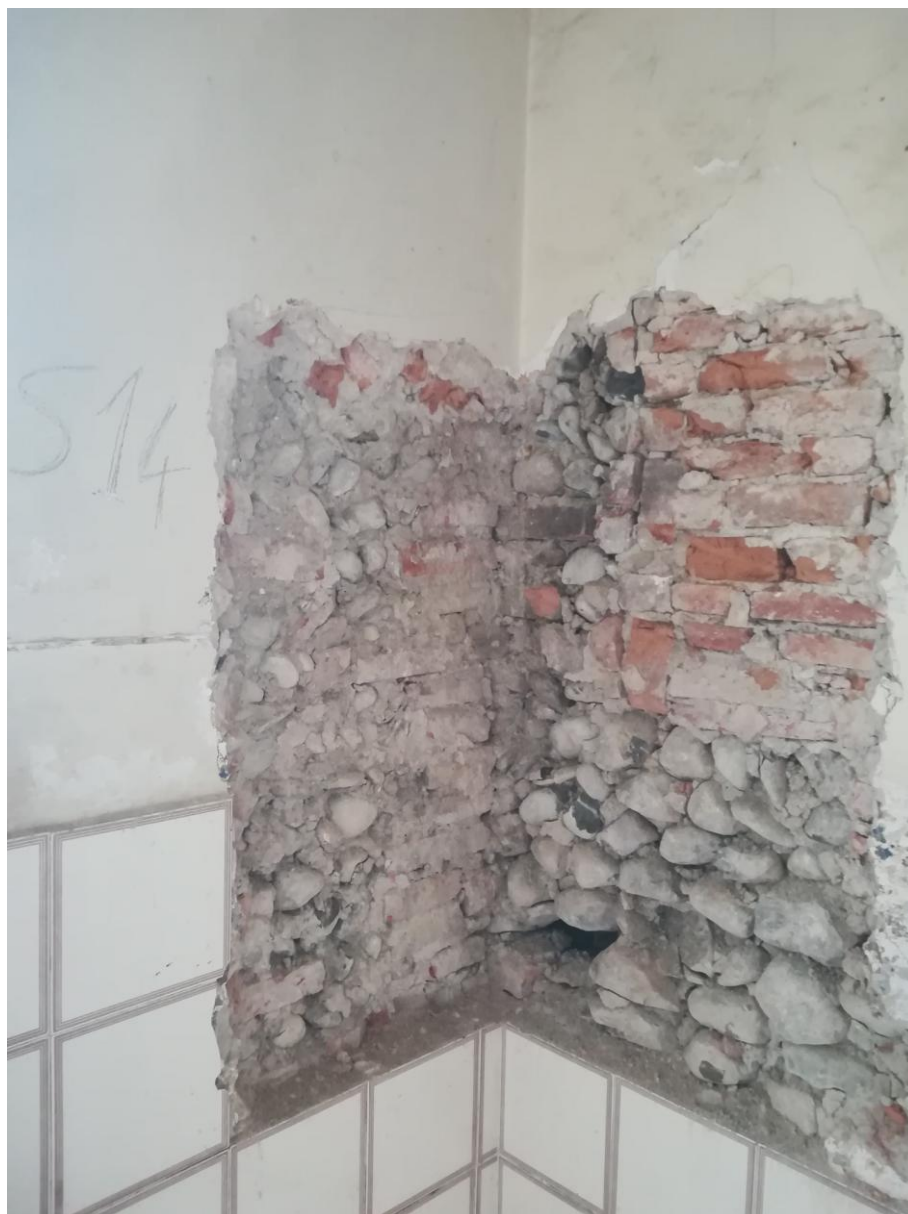
S14

Saggio S14, ad altezza da terra 1.50 m.

Saggio eseguito al primo piano, stanza B03. Le murature si caratterizzano per elementi in pietrame e laterizio disordinati.

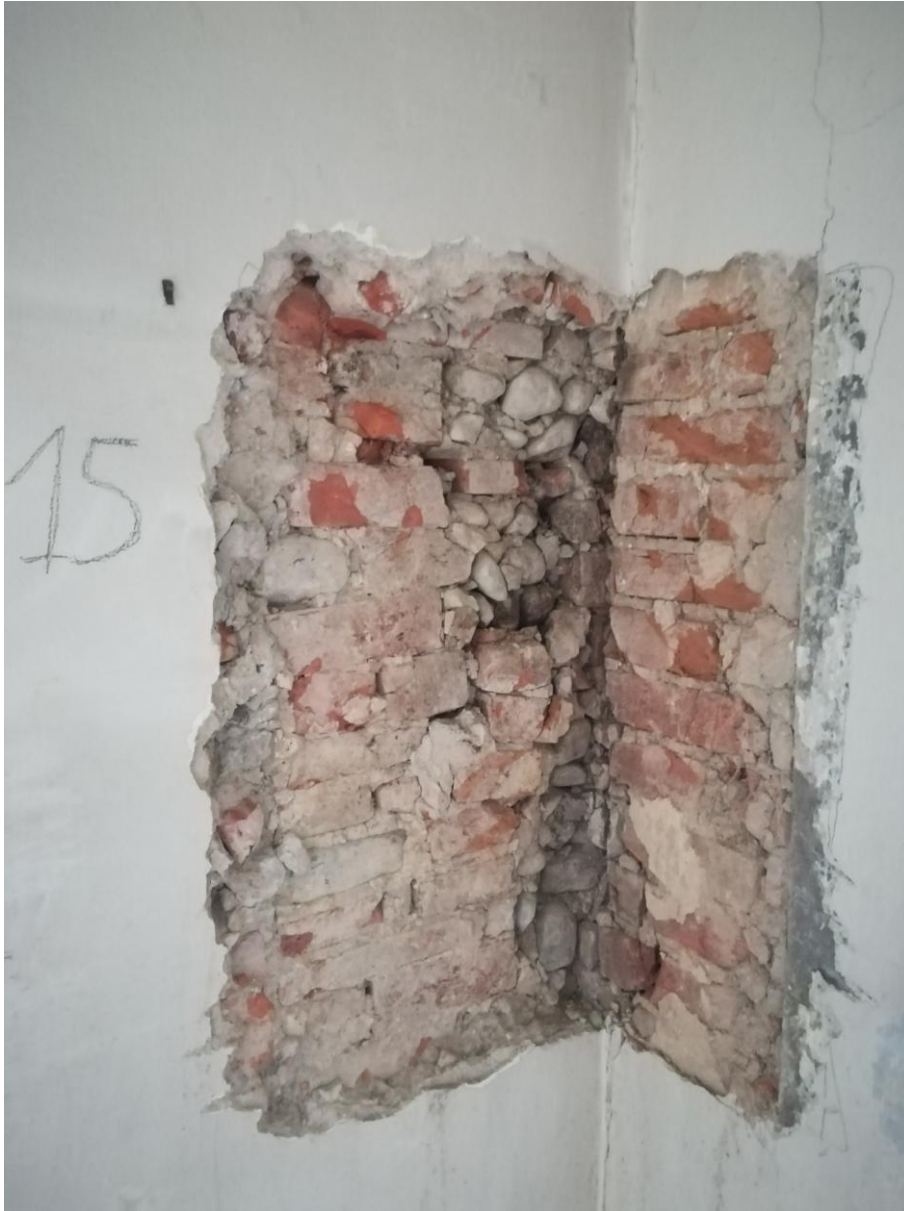
S15

Saggio S15, ad altezza da terra 1.50 m.

Saggio eseguito al primo piano, stanza B05. Le murature si caratterizzano per elementi in pietrame disordinato e laterizio ordinato solo in una parete.

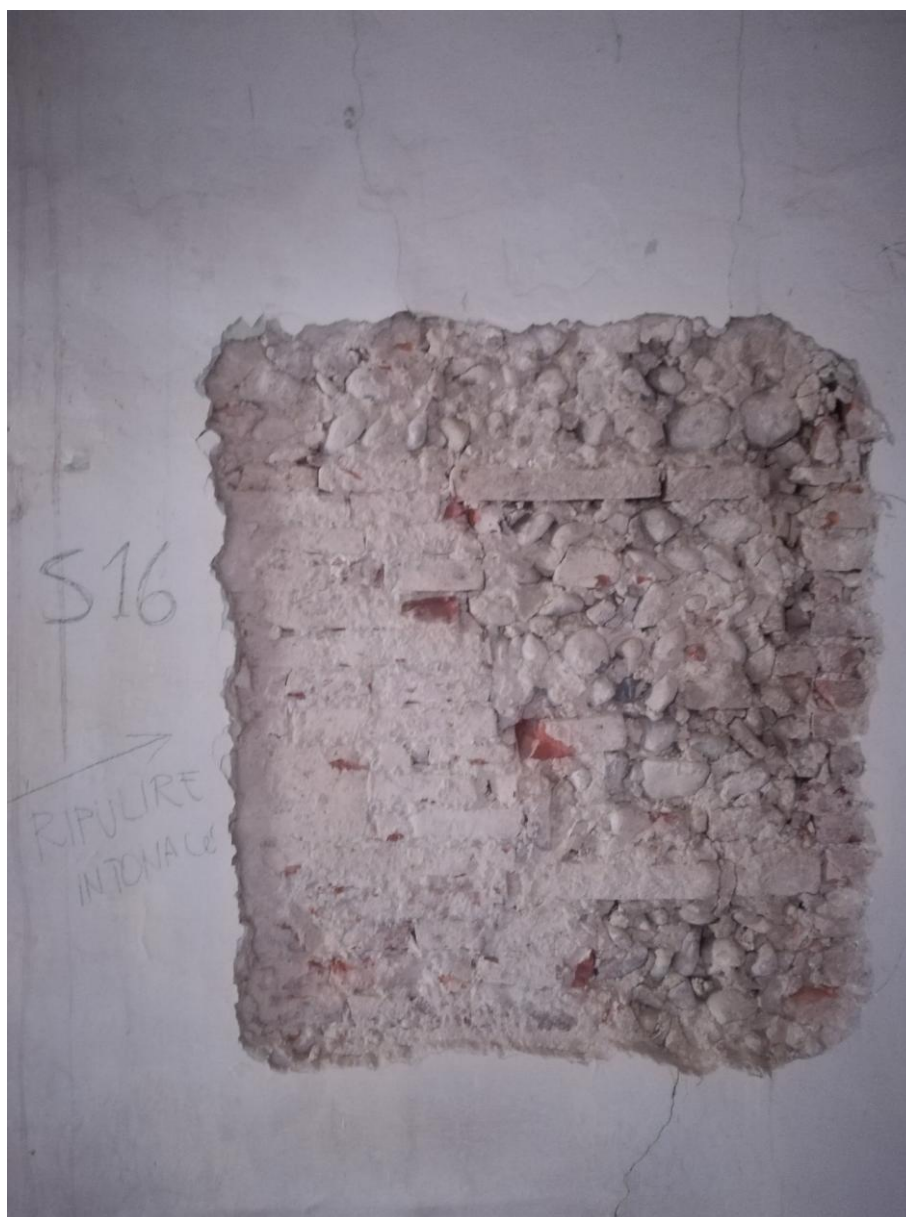
S16

Saggio S16, ad altezza da terra 1.50 m.

Saggio eseguito al primo piano, stanza B08. Le murature si caratterizzano per elementi in pietrame disordinato.

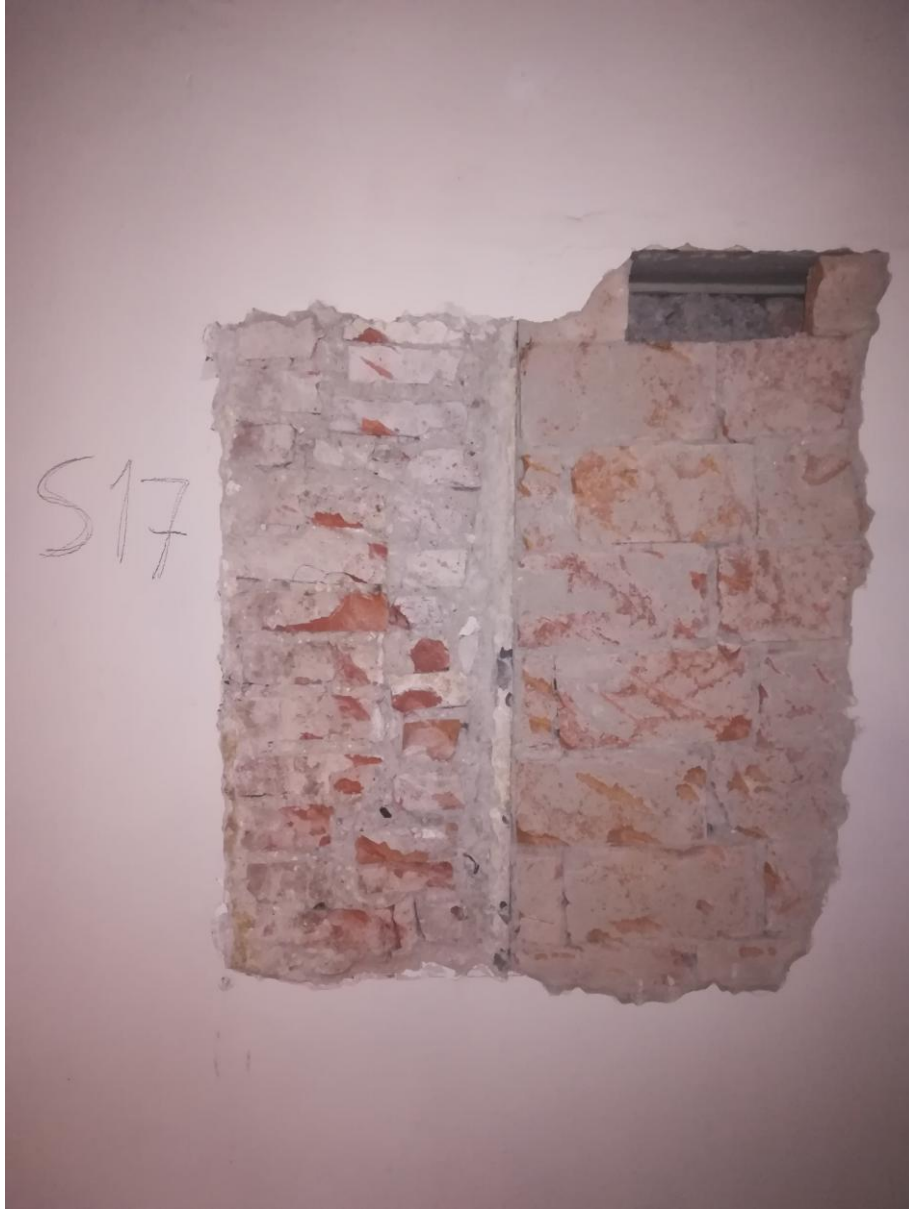
S17

Saggio S17, ad altezza da terra 1.50 m.

Saggio eseguito al primo piano, stanza B09. Le murature si caratterizzano per elementi in mattoni pieni ordinati.

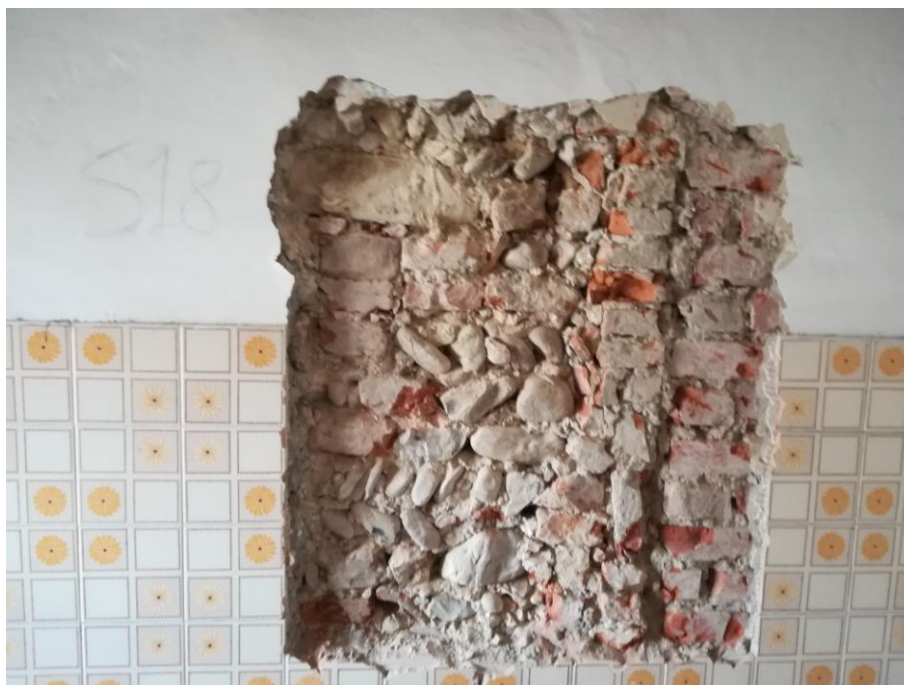
S18

Saggio S18, ad altezza da terra 1.50 m.

Saggio eseguito al primo piano, stanza B11. Le murature si caratterizzano per elementi in pietrame disordinato.

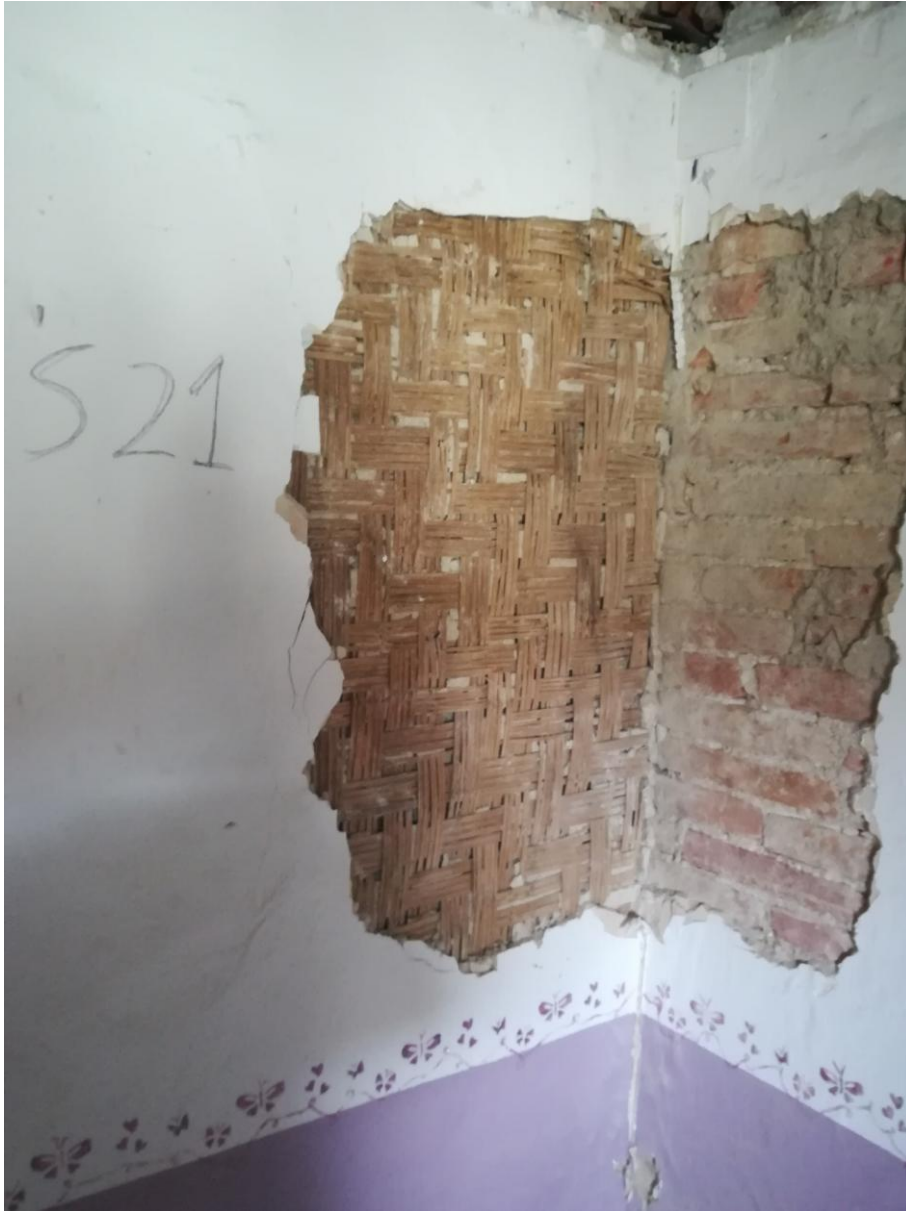
S21

Saggio S21, ad altezza da terra 1.50 m.

Saggio eseguito al secondo piano, stanza C04,. Le murature si caratterizzano per elementi in laterizio ordinato in una parete e cannicciato nell'altra.

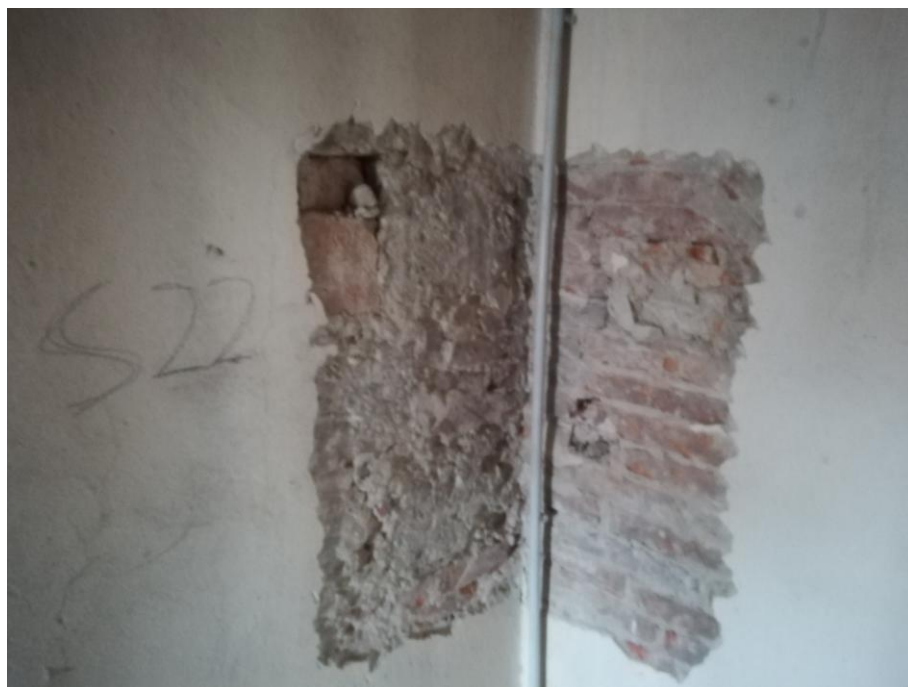
S22

Saggio S22, ad altezza dal piano 1.50 m.

Saggio eseguito al secondo piano, stanza C03. Le murature si caratterizzano per elementi in laterizio e pietrame ordinati.

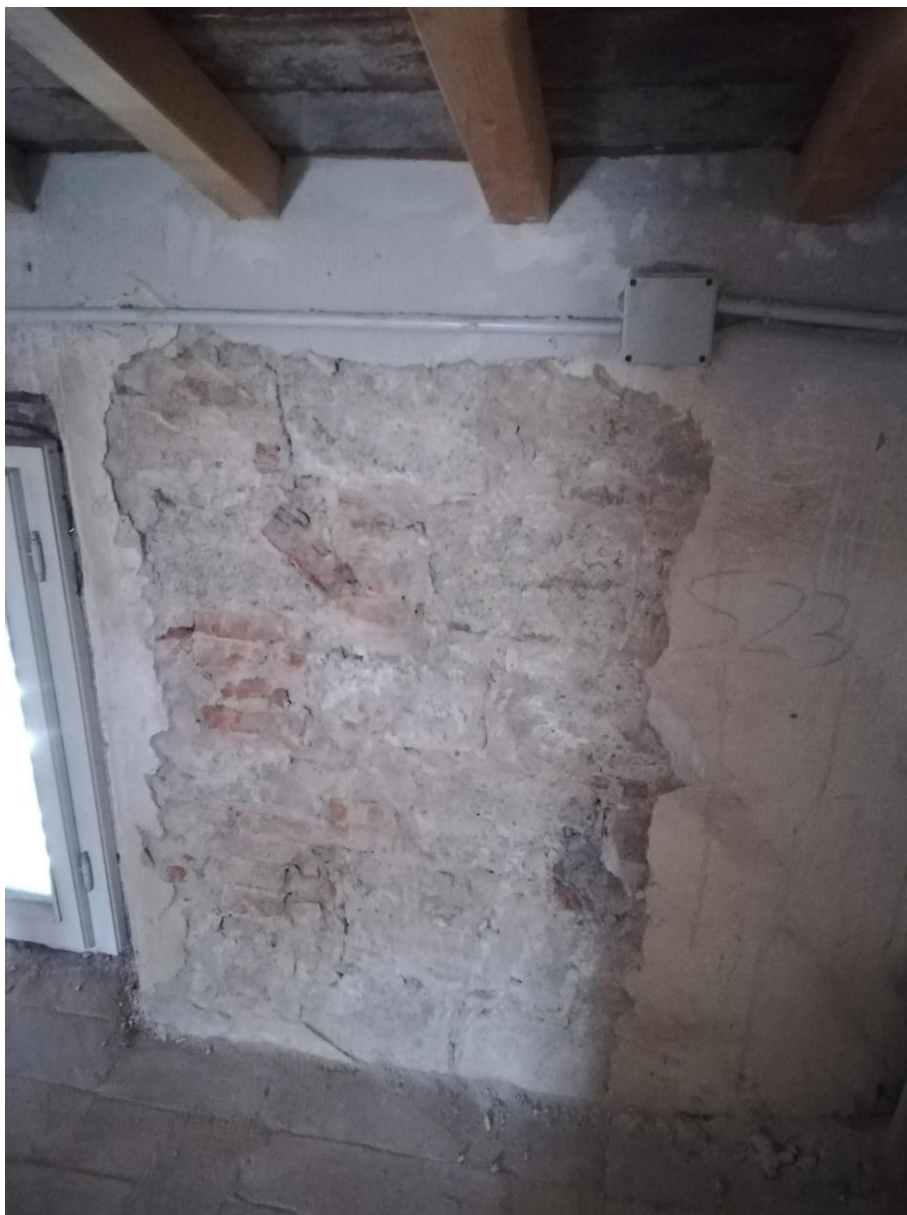
S23

Saggio S23, in corrispondenza del piano.

Saggio eseguito al secondo piano, stanza C01. Le murature si caratterizzano per elementi in laterizio e pietrame ordinati.

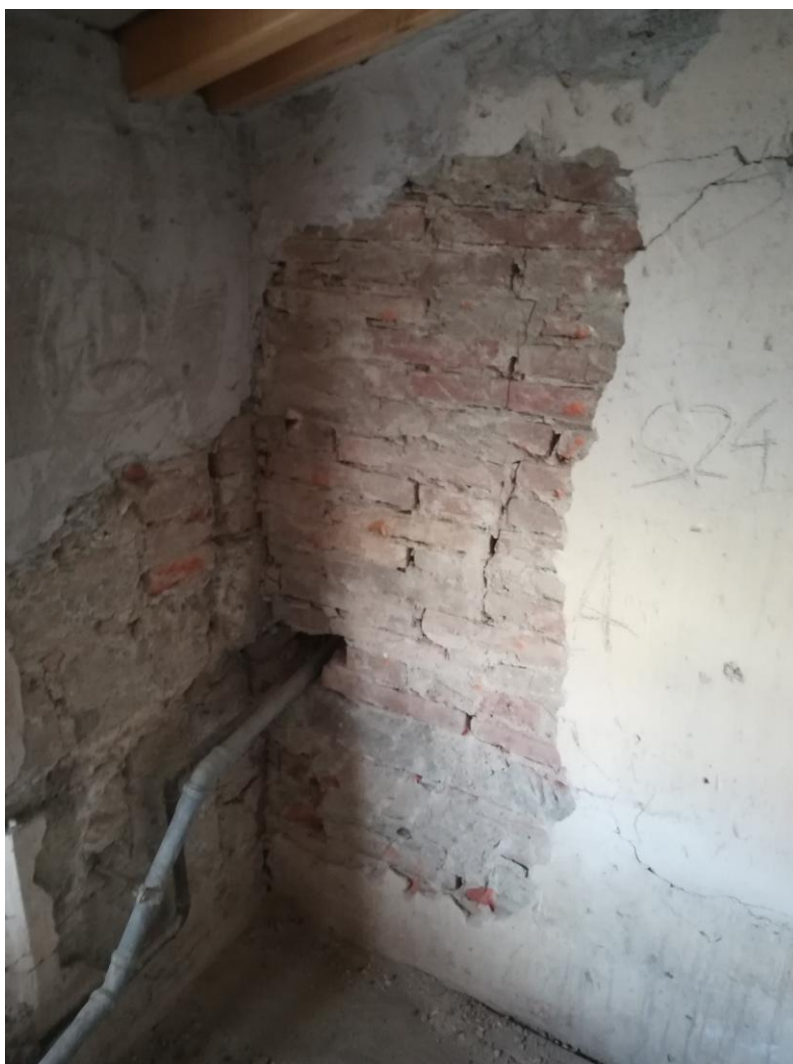
S24

Saggio S24, in corrispondenza del piano.

Saggio eseguito al secondo piano, stanza C02. Le murature si caratterizzano per elementi in laterizio e pietrame ordinati.

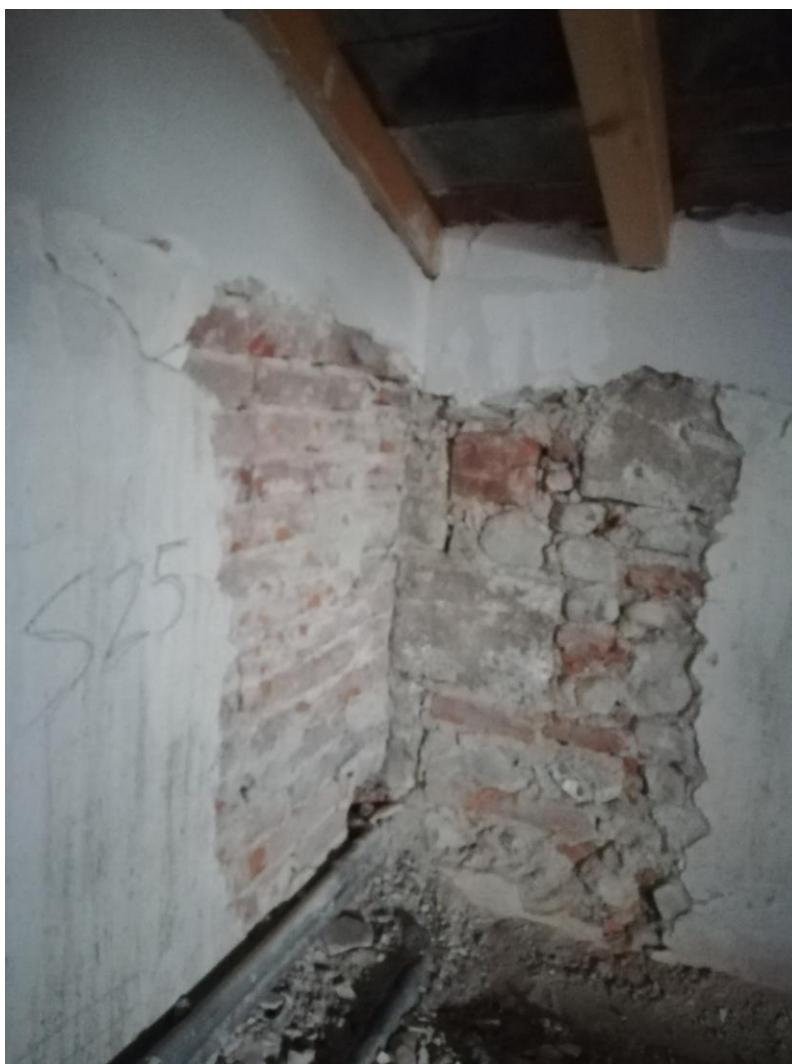
S25

Saggio S25, in corrispondenza del piano.

Saggio eseguito al secondo piano, stanza C03. Le murature si caratterizzano per elementi in laterizio e pietrame ordinati.

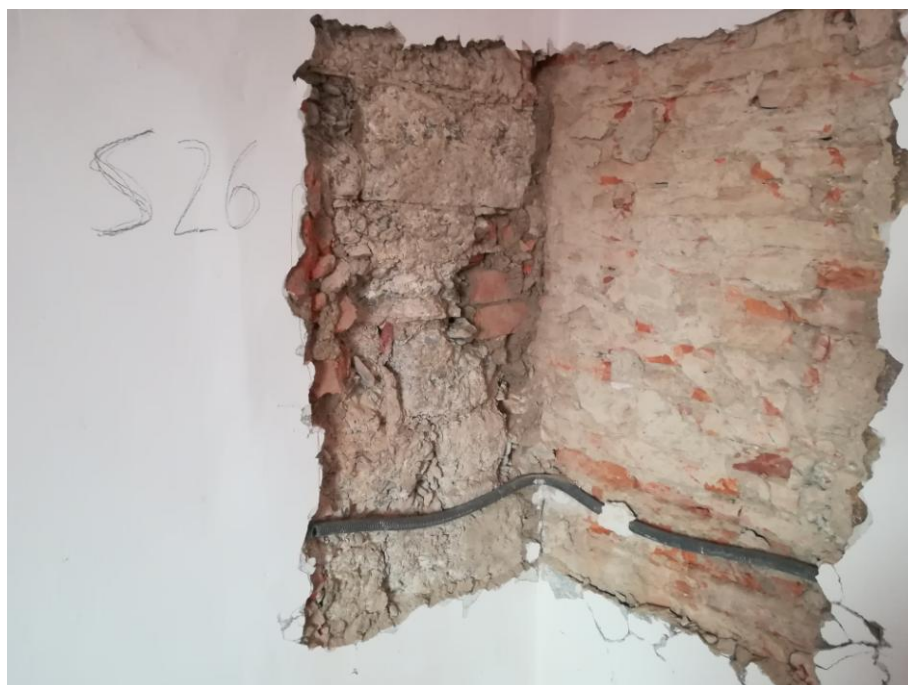
S26

Saggio S26, ad altezza dal piano 1.50 m.

Saggio eseguito al secondo piano, stanza B11. Le murature si caratterizzano per elementi in laterizio ordinati.

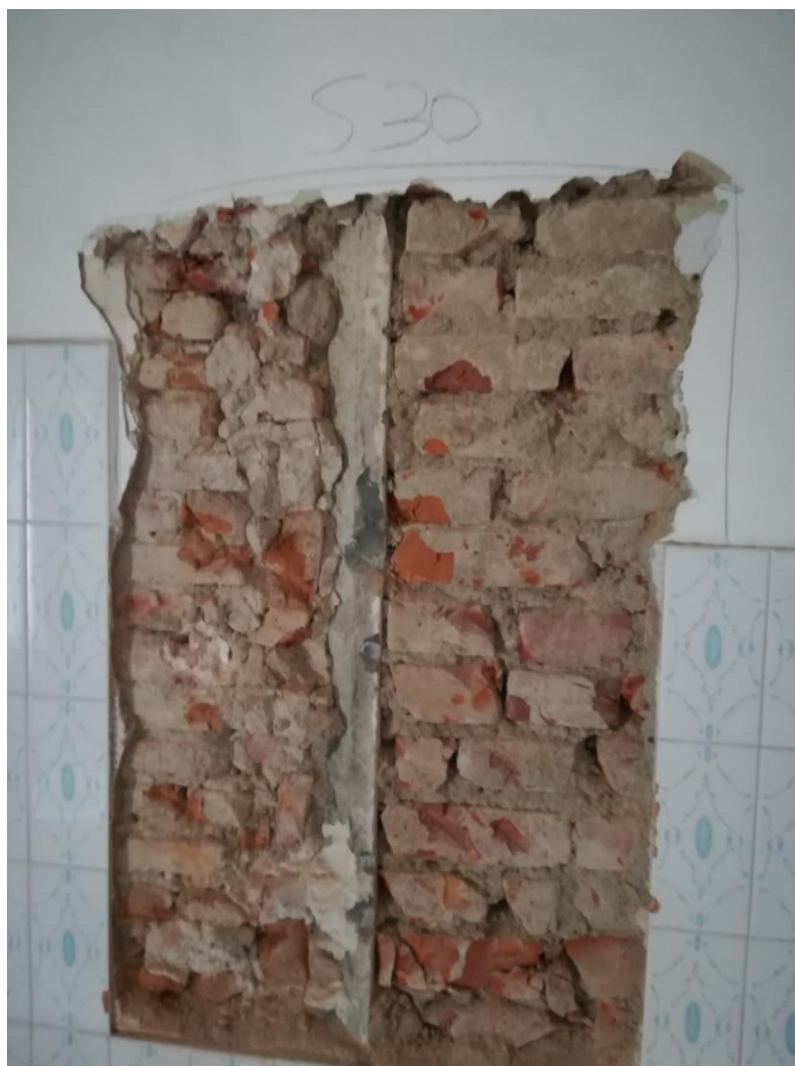
S30

Saggio S30, ad altezza dal piano 1.50 m.

Saggio eseguito al primo piano, stanza B15. Le murature si caratterizzano per elementi in laterizio ordinati.

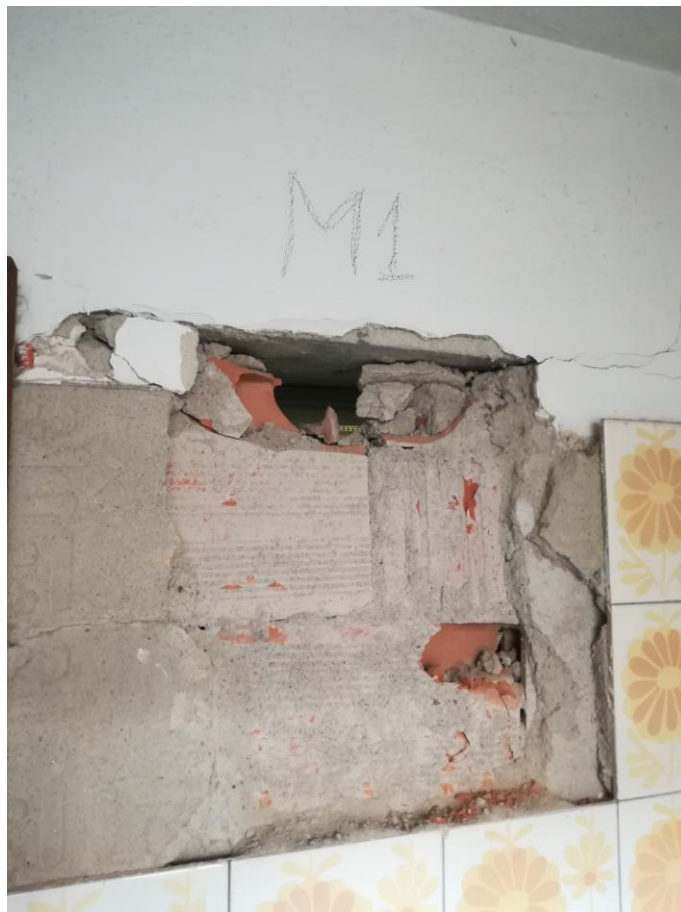
SM1

Saggio SM01, ad altezza dal piano 1.90 m.

Saggio eseguito al primo piano, stanza A09. Le murature si caratterizzano per elementi in laterizio forati.

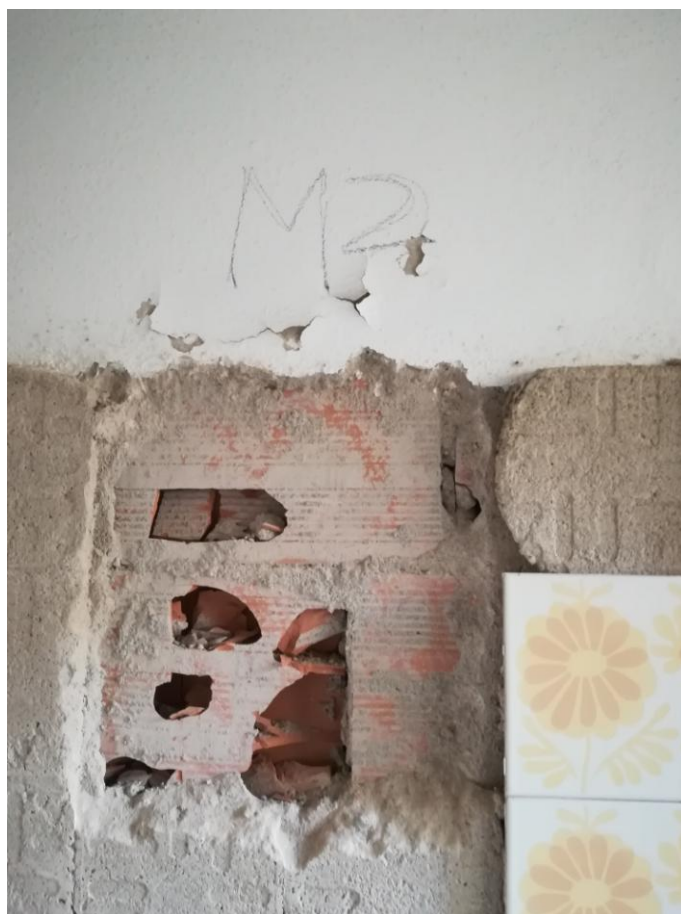
SM2

Saggio SM02, ad altezza dal piano 1.90 m.

Saggio eseguito al primo piano, stanza A09. Le murature si caratterizzano per elementi in laterizio forati.

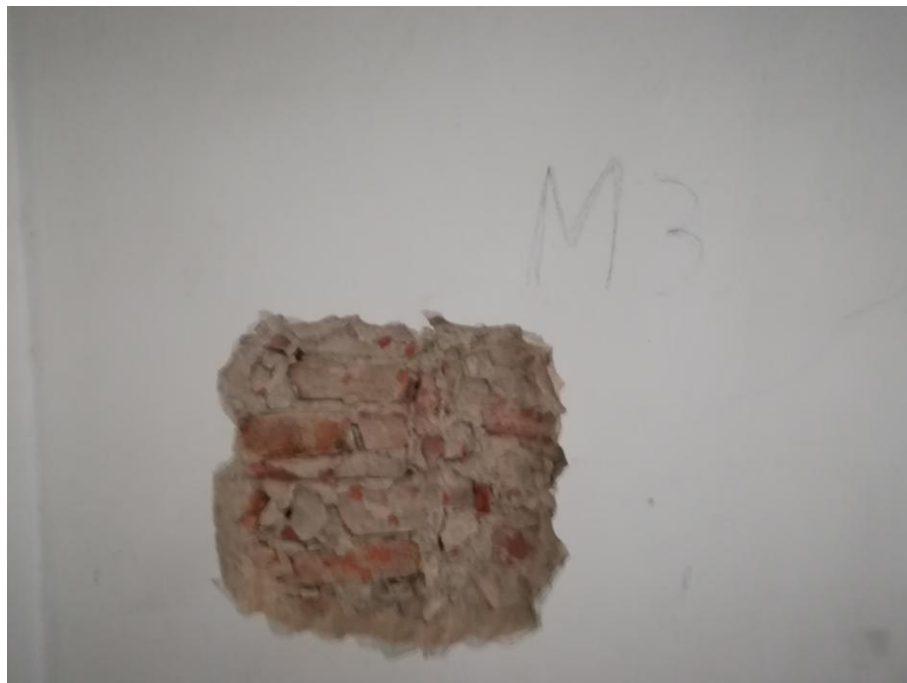
SM3

Saggio SM03, ad altezza dal piano 1.50 m.

Saggio eseguito al primo piano, stanza B11. Le murature si caratterizzano per elementi in pietrame e laterizio disordinato.
