PROGETTO ESECUTIVO INERENTE I LAVORI DI RESTAURO DEL PALAZZO PRETORIO E LOCALI CONNESSI DA DESTINARE A UFFICI COMUNALI

RELAZIONE GENERALE SULLE INDAGINI
VULNERABILITÀ SISMICA E ALLEGATI

PALAZZO PRETORIO COMUNALE

Piazza G. Matteotti, Campi Bisenzio (FI)

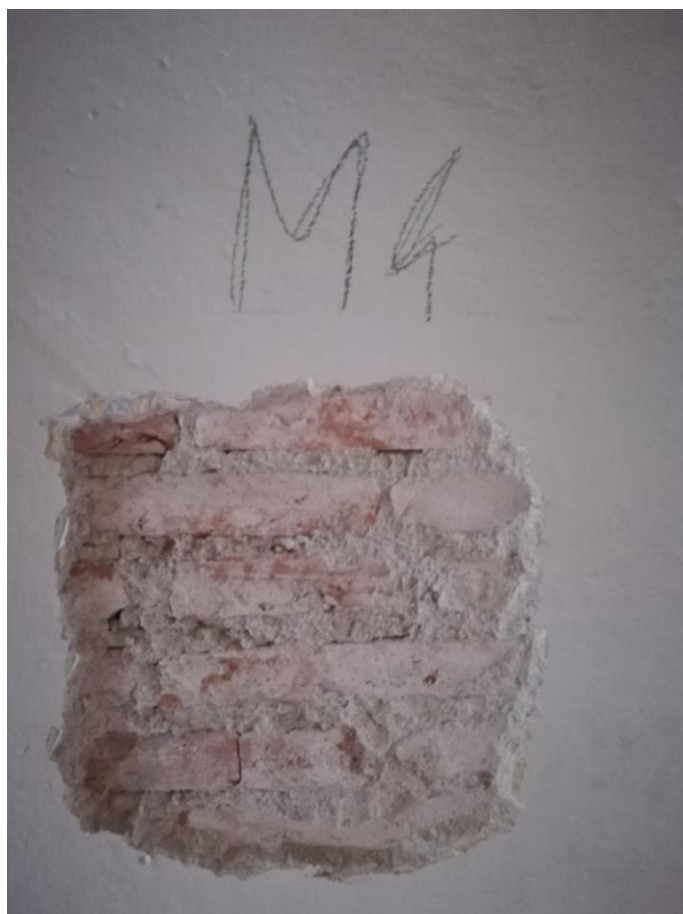
SM4

Saggio SM04, ad altezza dal piano 1.50 m.

Saggio eseguito al primo piano, stanza B06. Le murature si caratterizzano per elementi in laterizio ordinato

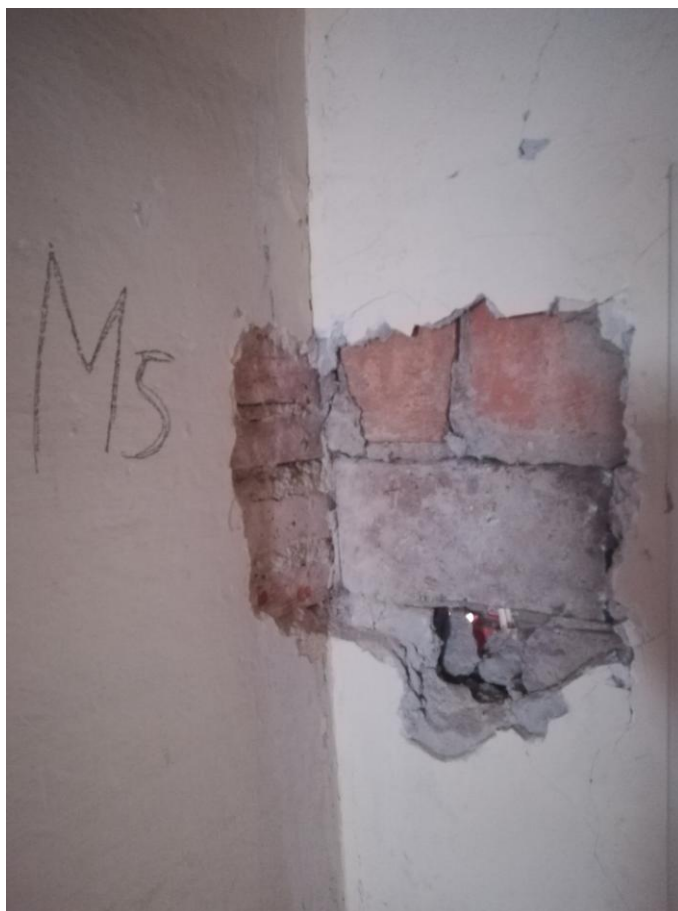
SM5

Saggio SM05, ad altezza dal piano 1.50 m.

Saggio eseguito al primo piano, stanza B06. Le murature si caratterizzano per elementi in laterizio ordinato.

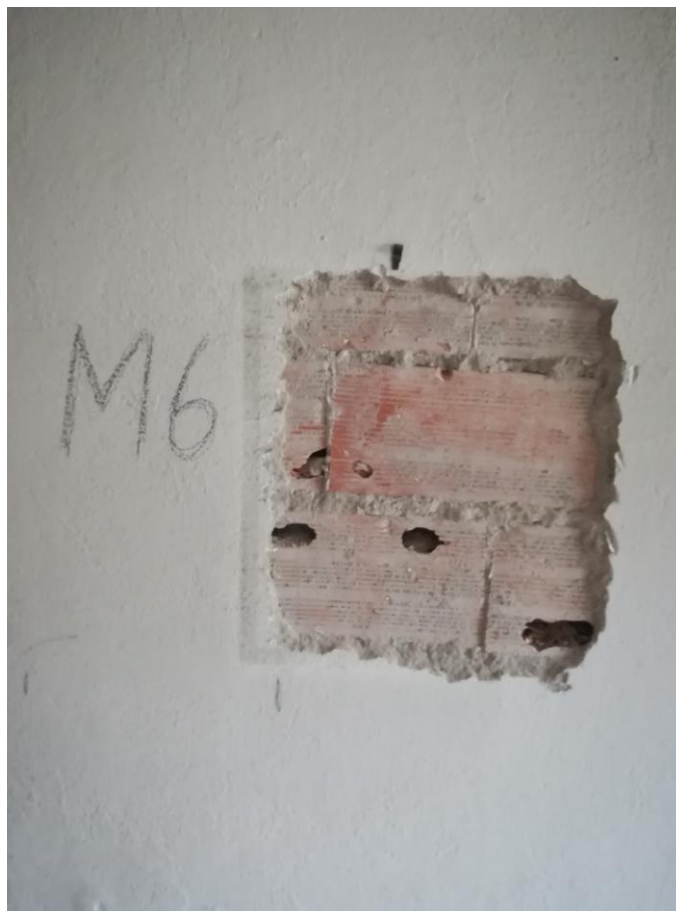
SM6

Saggio SM06, ad altezza dal piano 1.50 m.

Saggio eseguito al primo piano, stanza B06. Le murature si caratterizzano per elementi in laterizio forato.

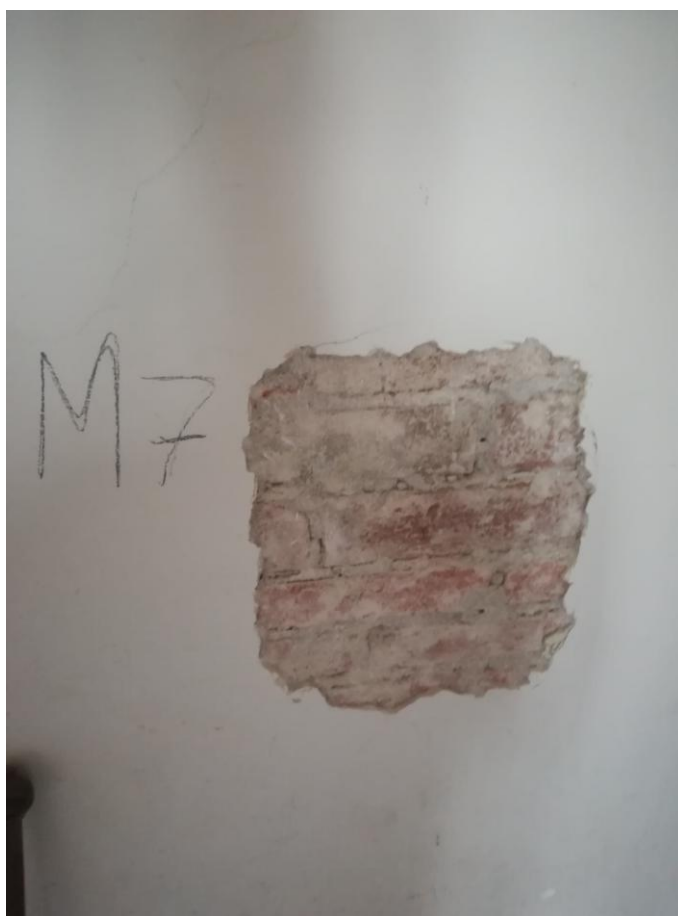
SM7

Saggio SM07, ad altezza dal piano di 1.50 m.

Saggio eseguito al primo piano, stanza B06. Le murature si caratterizzano per elementi in laterizio ordinato.

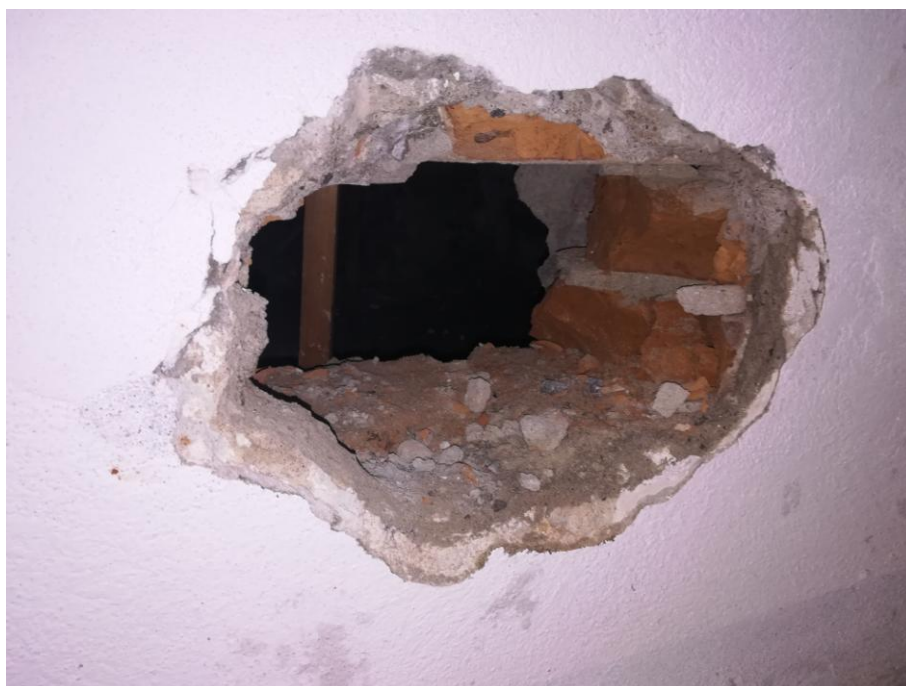
SM8

Saggio SM08.

Saggio eseguito al piano terra, stanza A14. Le murature si caratterizzano per elementi in laterizio ordinato.

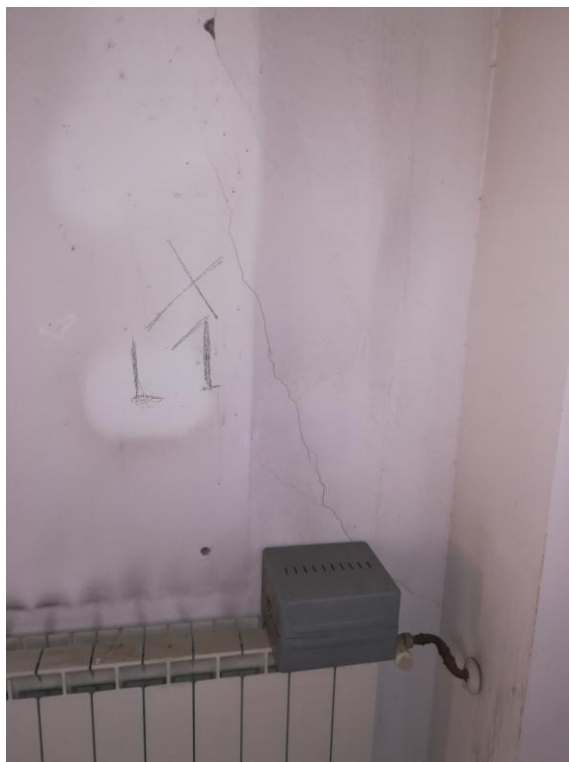
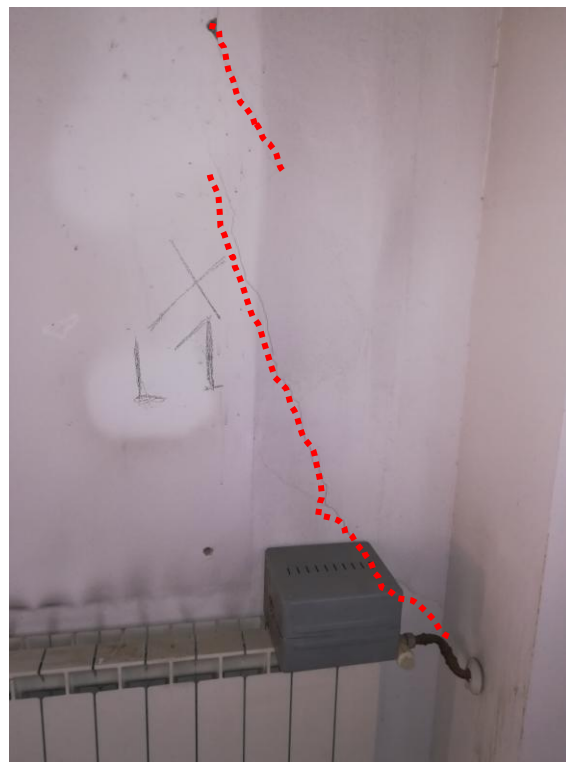
L1

LESIONE 1

Lesione al primo piano, stanza B01.

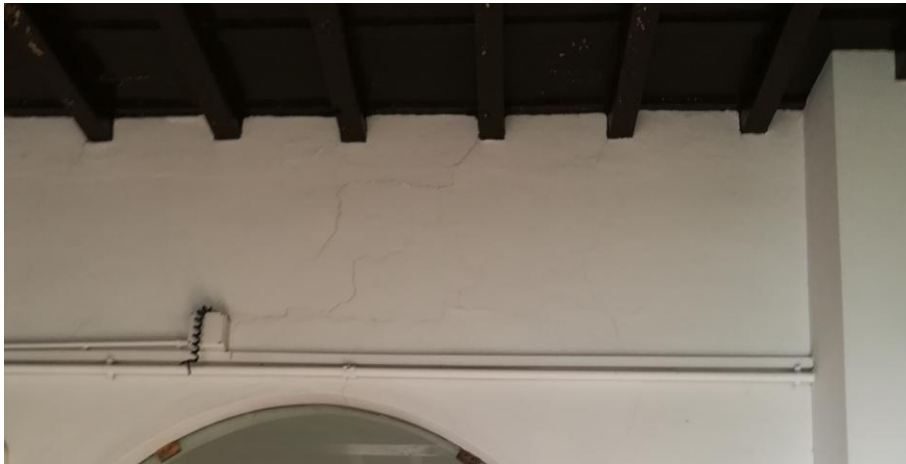
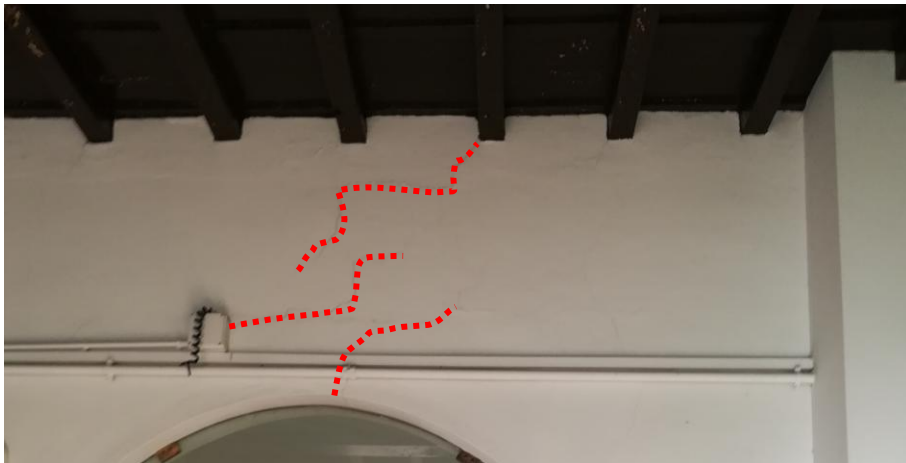
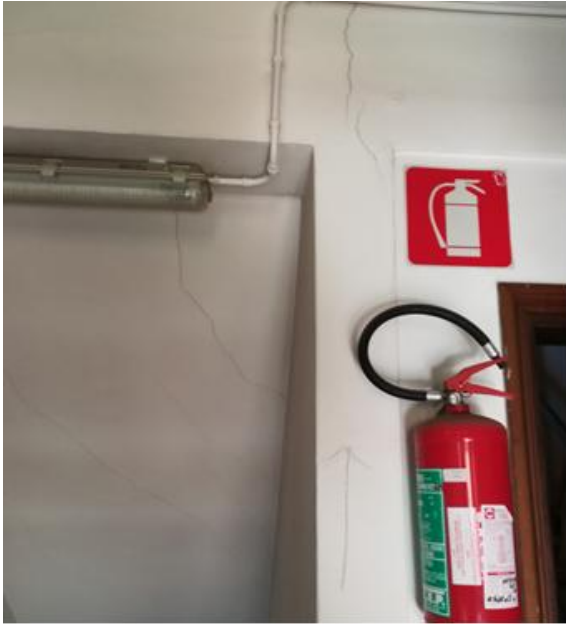
L2

LESIONE 2

Lesione al primo piano, stanza B02 e vano scale.

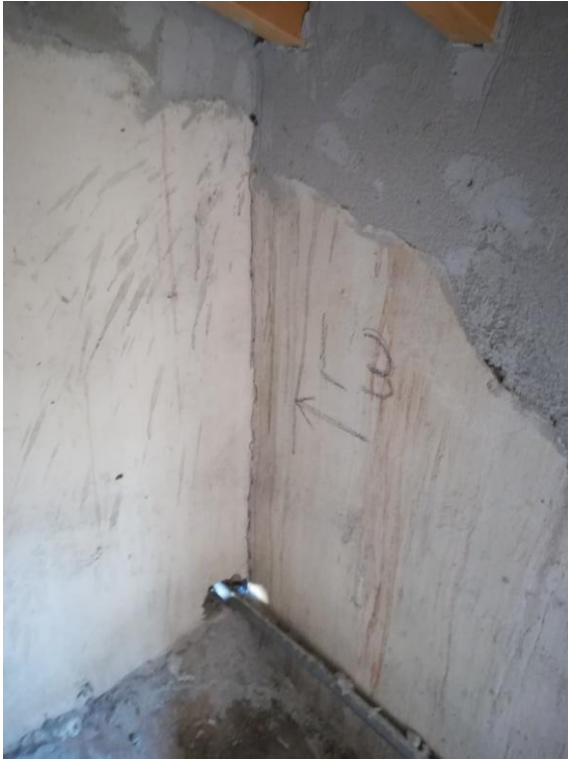
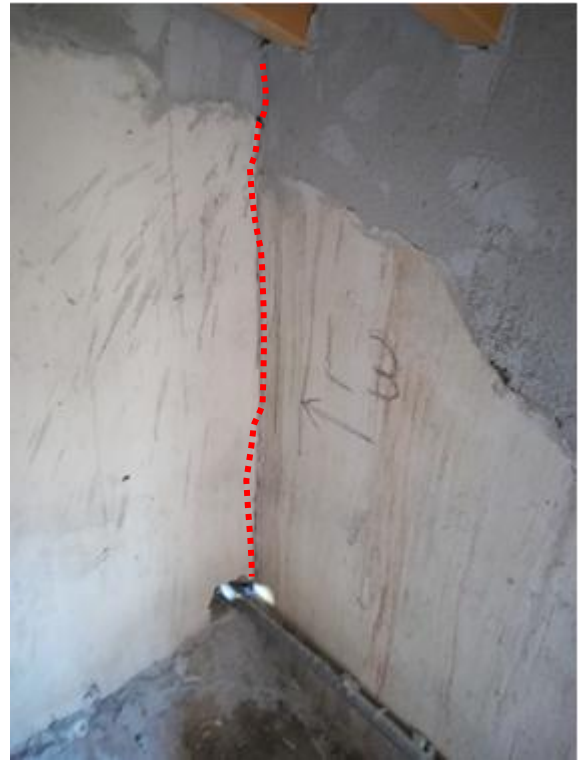
L3

LESIONE 3

Lesione al secondo piano, stanza C02.

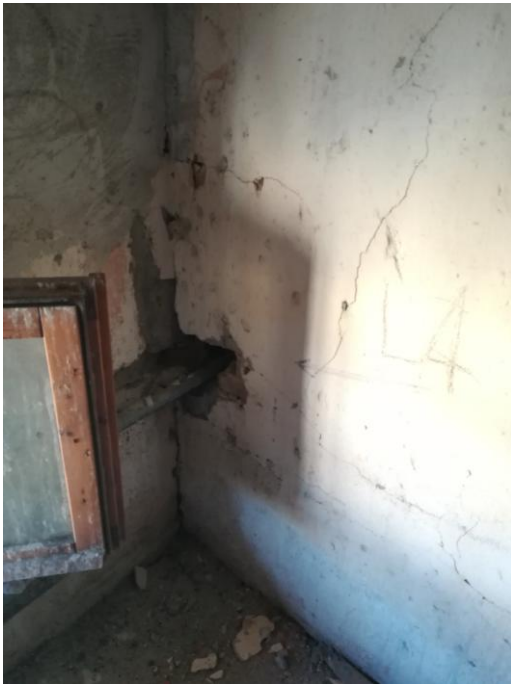
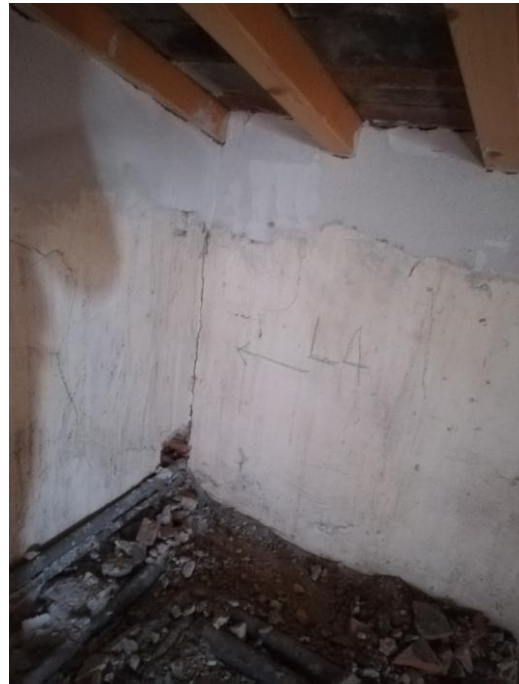
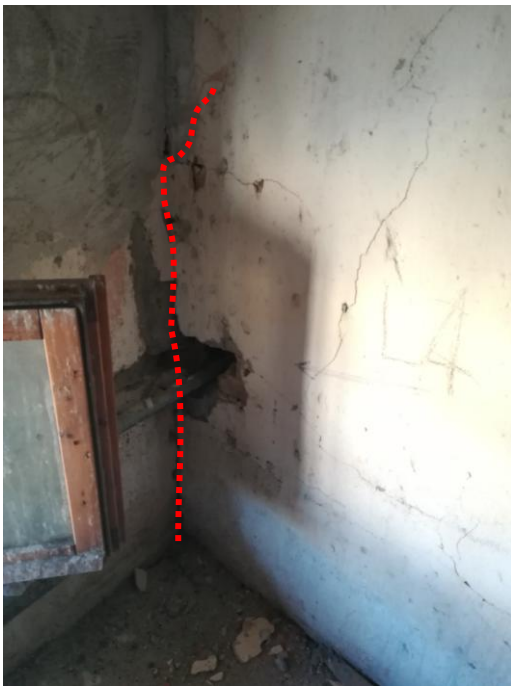
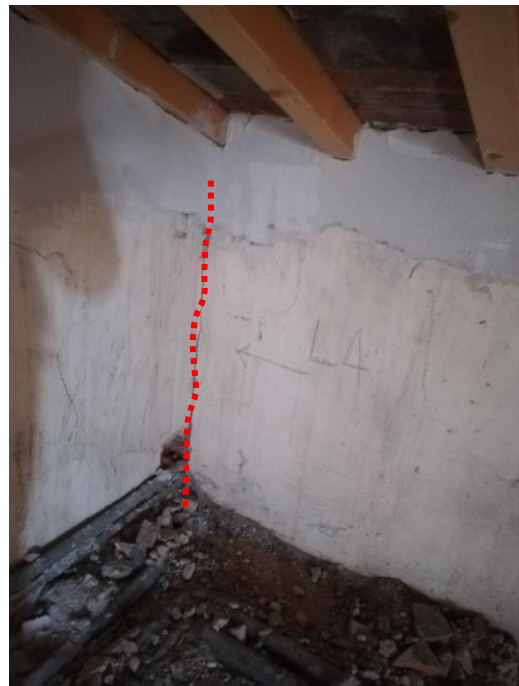
L4

LESIONE 4

Lesione al secondo piano, stanza C02.

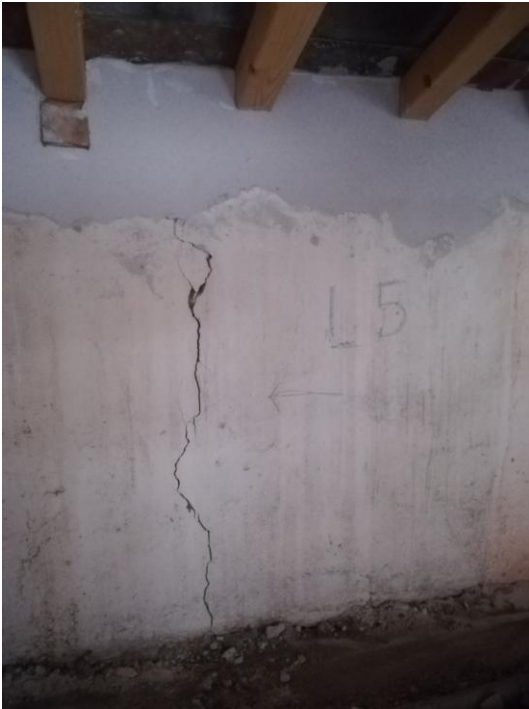
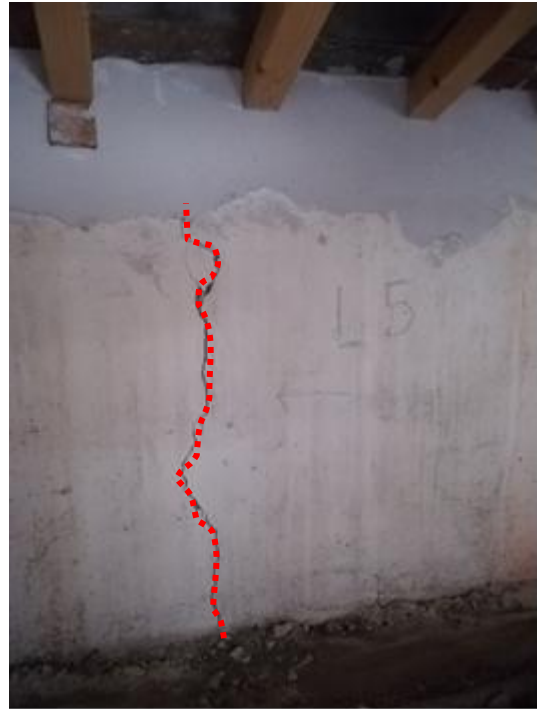
L5

LESIONE 5

Lesione al secondo piano, stanza C03.

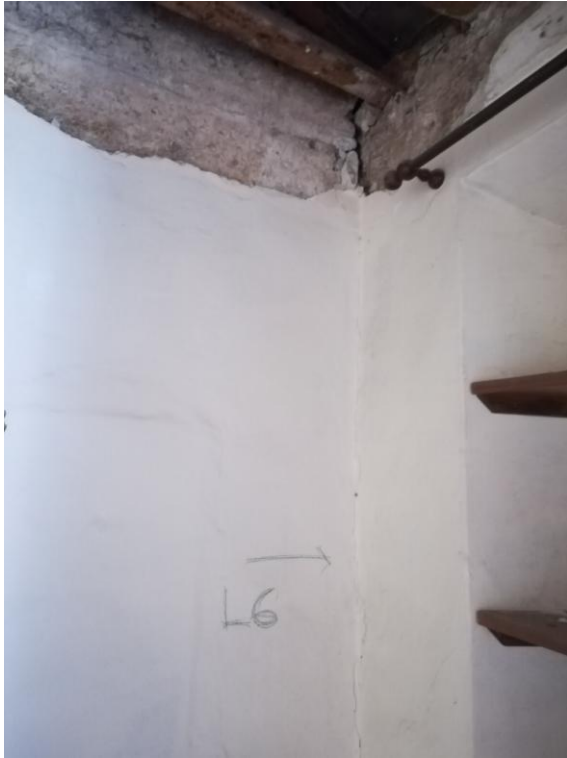
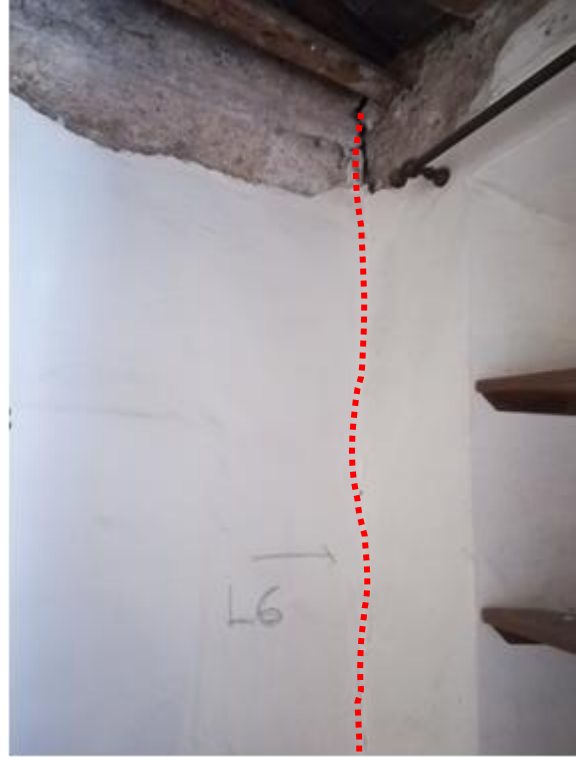
L6

LESIONE 6

Lesione al primo piano, stanza B09.

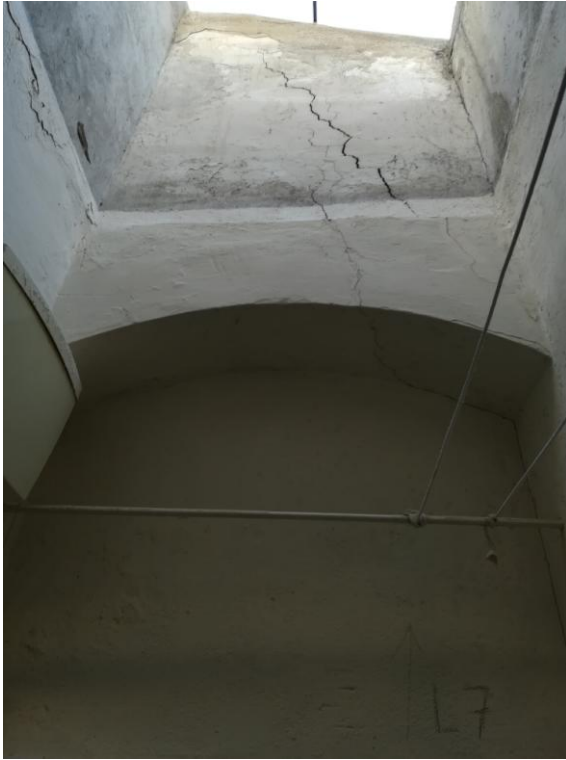
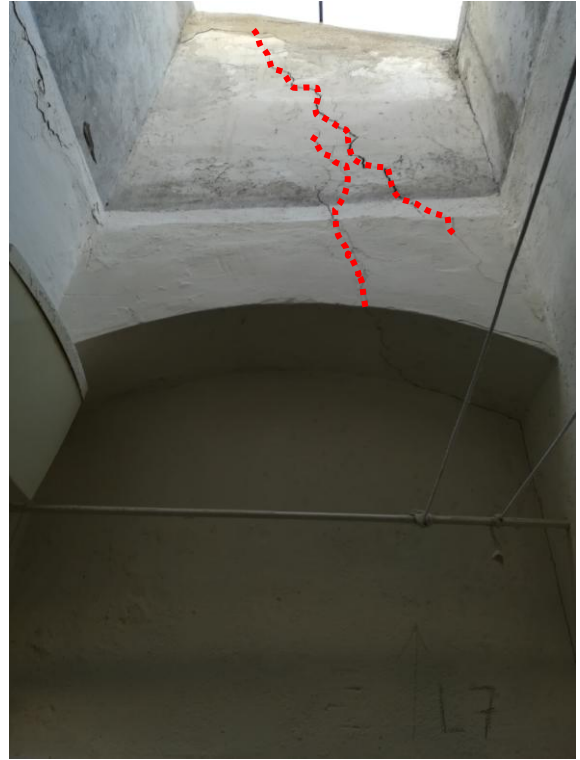
L7

LESIONE 7

LESIONE AL PRIMO PIANO, STANZA B07.

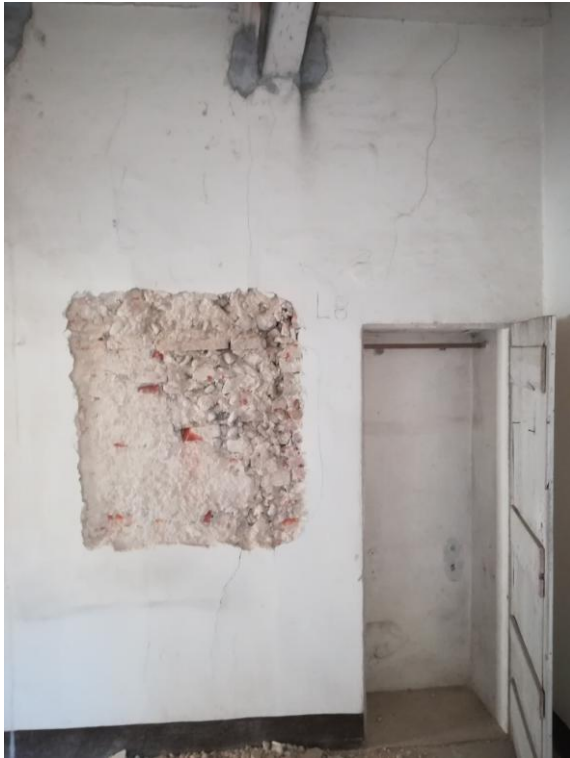
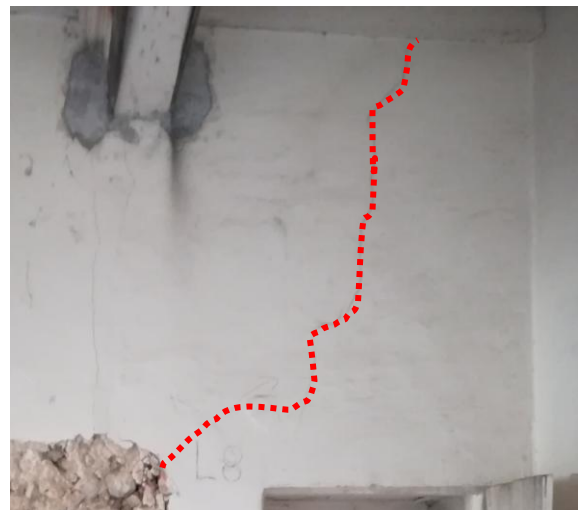
L8

LESIONE 8

Lesione al primo piano, stanza B08.

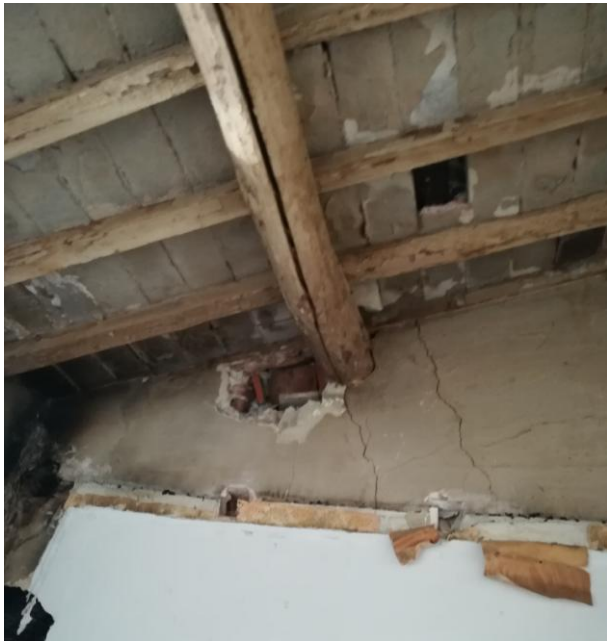
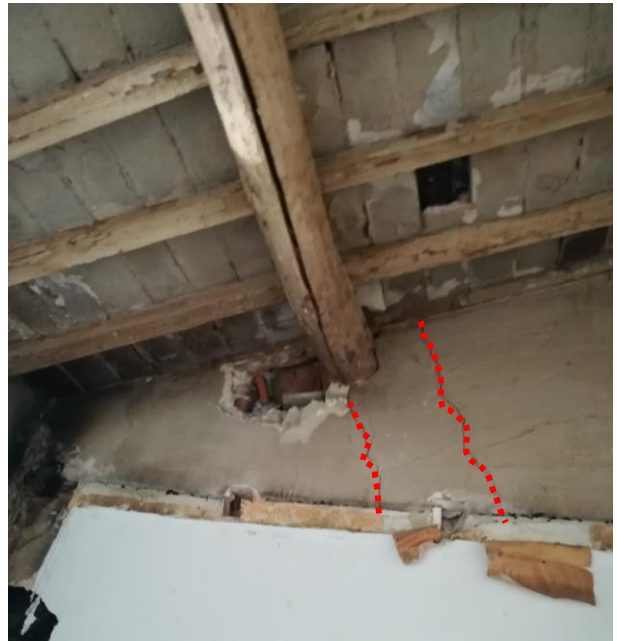
L9

LESIONE 9

Lesione al secondo piano, stanza C06.

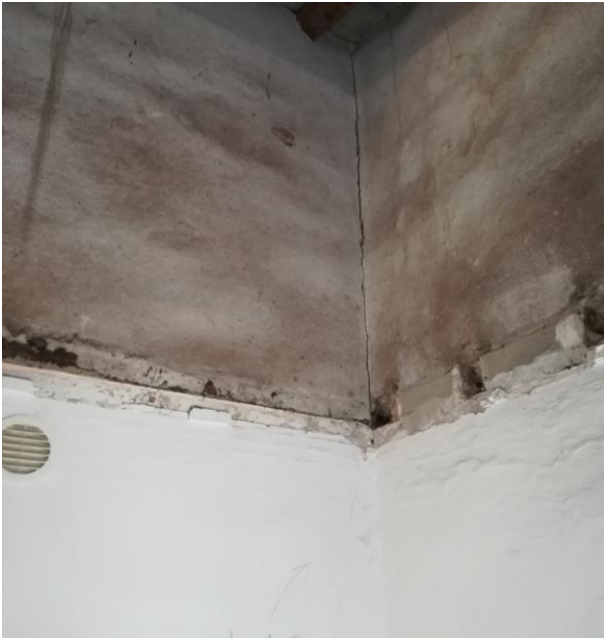
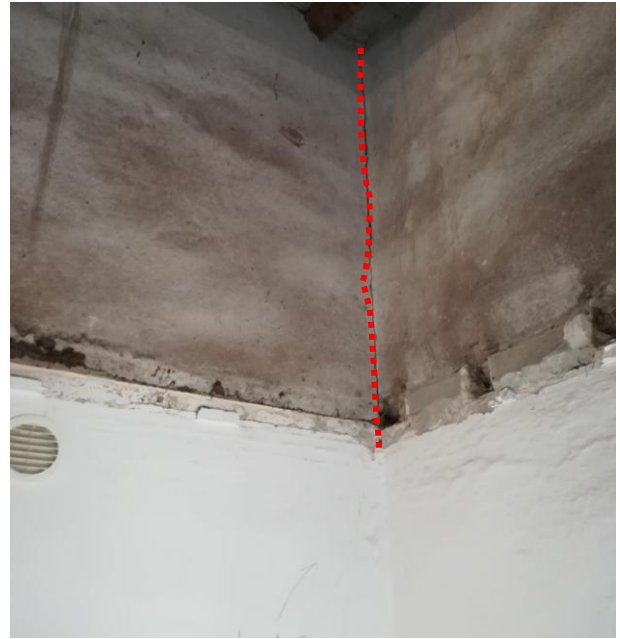
L10

LESIONE 10

Lesione al secondo piano, stanza C05.

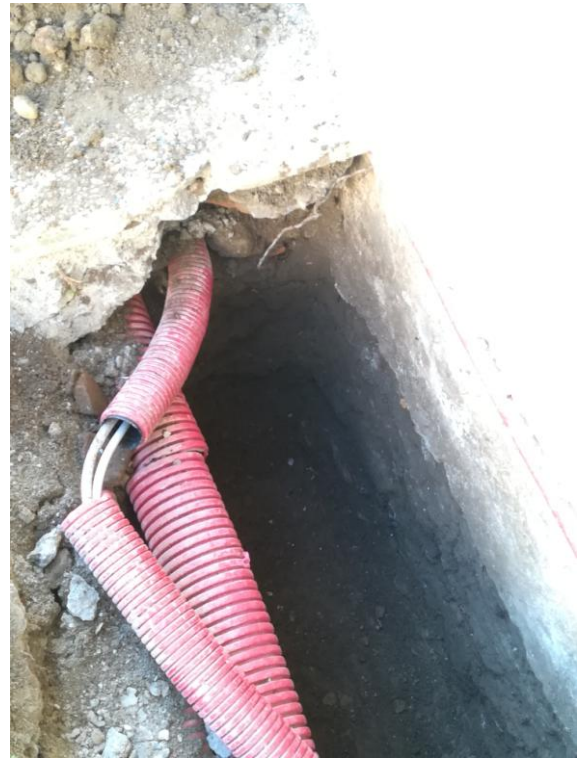
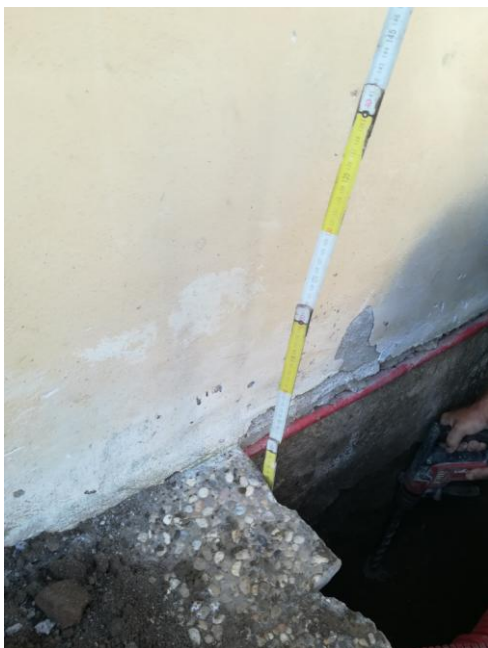
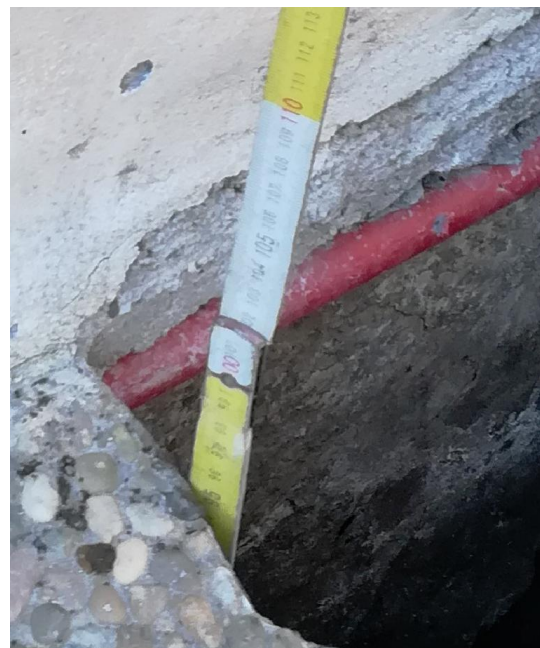
FONDAZIONE 1

Lo scavo si è spinto fino a 95 cm di profondità dal piano campagna, ovvero, in corrispondenza della risega della fondazione. La risega si presenta di 15 di spessore. Da qui la fondazione si spinge per altri 55 cm, portando la profondità totale della fondazione a c.a. 150 cm.

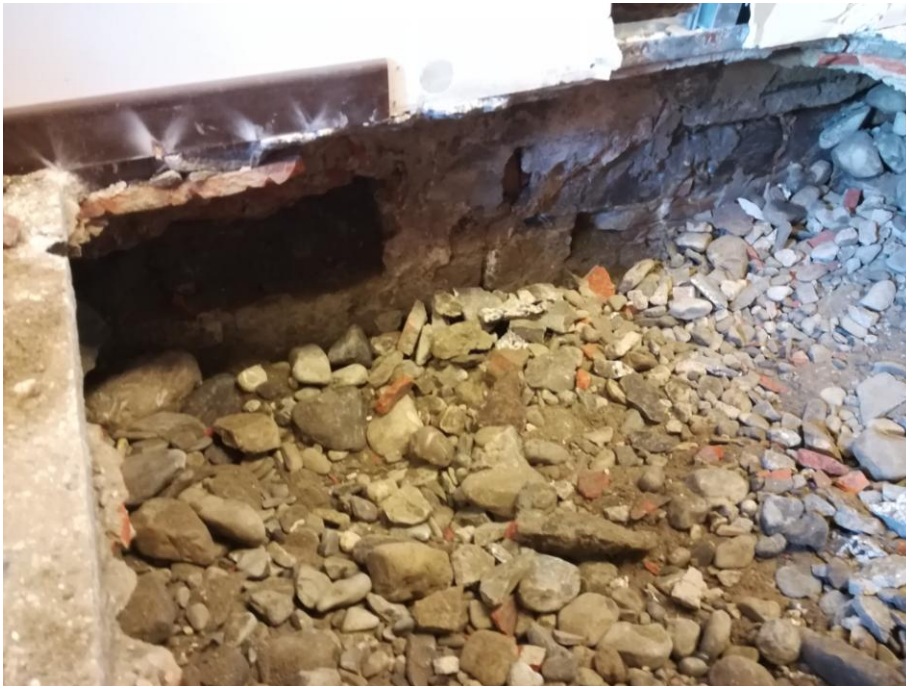
F2

FONDAZIONE 2

IL vespaio in sassi di fiume ha impedito agli operatori di spingersi oltre una certa profondità di scavo e, di conseguenza, di eseguire un saggio adeguato.
