**ADEGUAMENTO ALLE NORMATIVE VIGENTI
DELLA SCUOLA SECONDARIA DI I GRADO “GARIBALDI”
BLOCCO 6 PALESTRA**

ALLEGATO D - Valutazione rischio sismico

"Valutazione del rischio sismico degli edifici pubblici del Comune di Campi Bisenzio"

SCUOLA MEDIA GARIBALDI -LICEO AGNOLETTI SCME_LISC-1

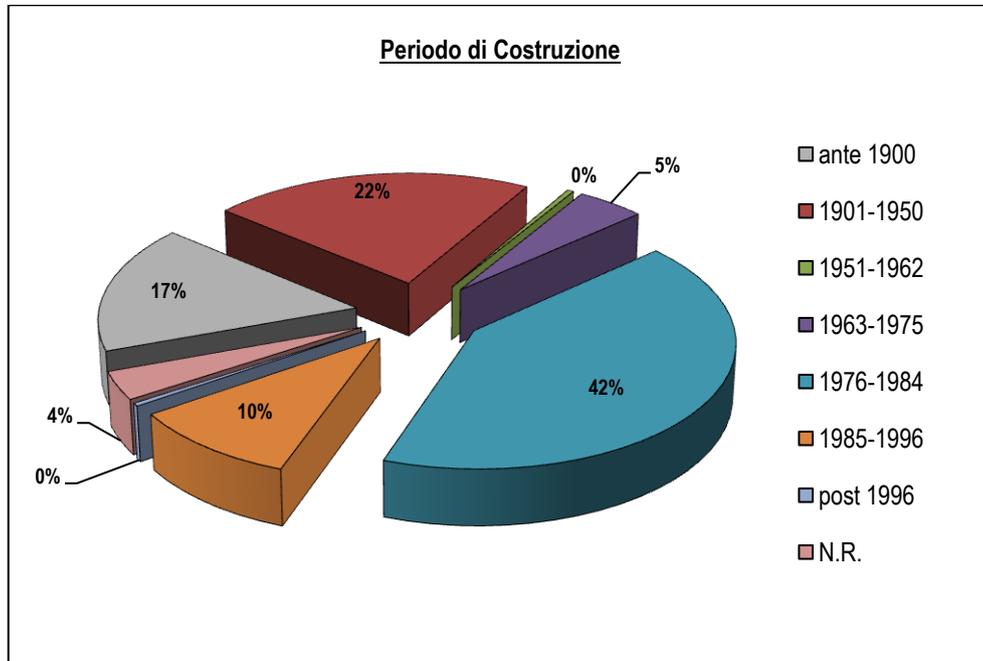
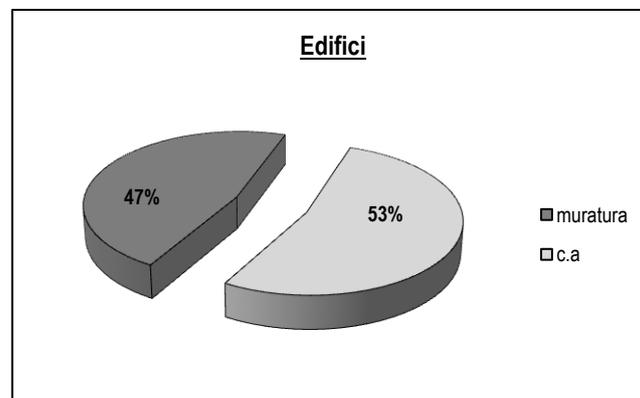
tipologia e caratteristiche strutturali (ad esempio edifici in muratura di altezza diversa). Questo ha permesso di realizzare una suddivisione degli edifici per età di costruzione e per tipologia strutturale, come evidenziato nei grafici seguenti.

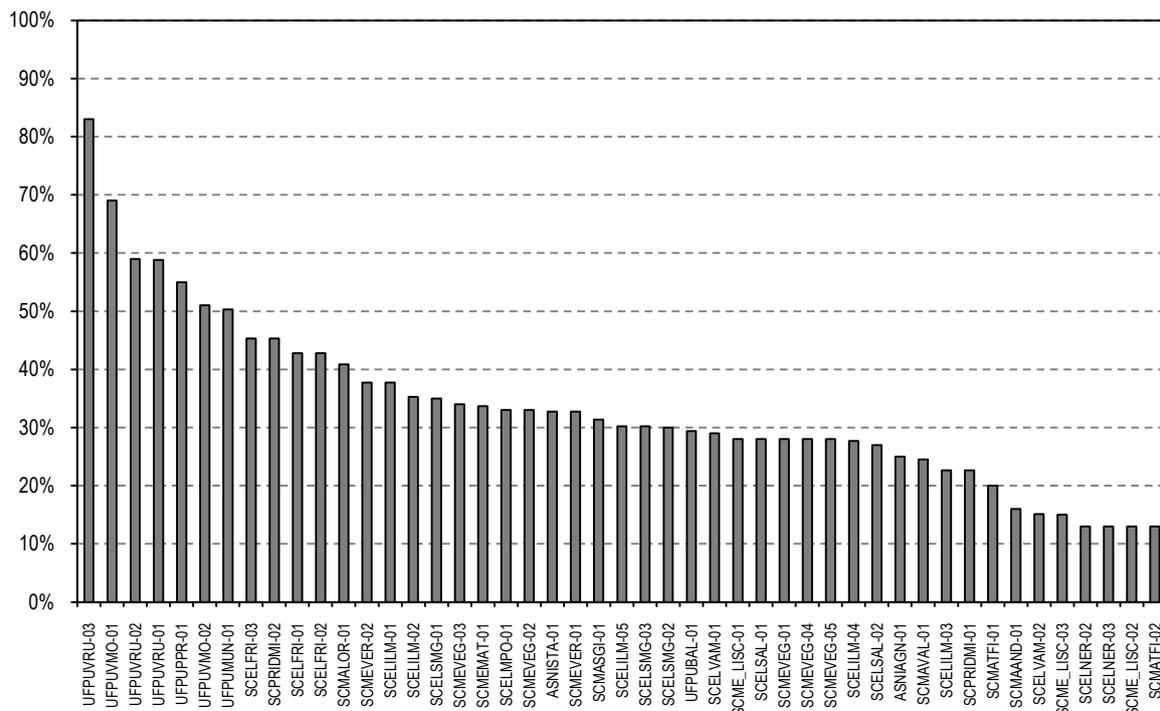
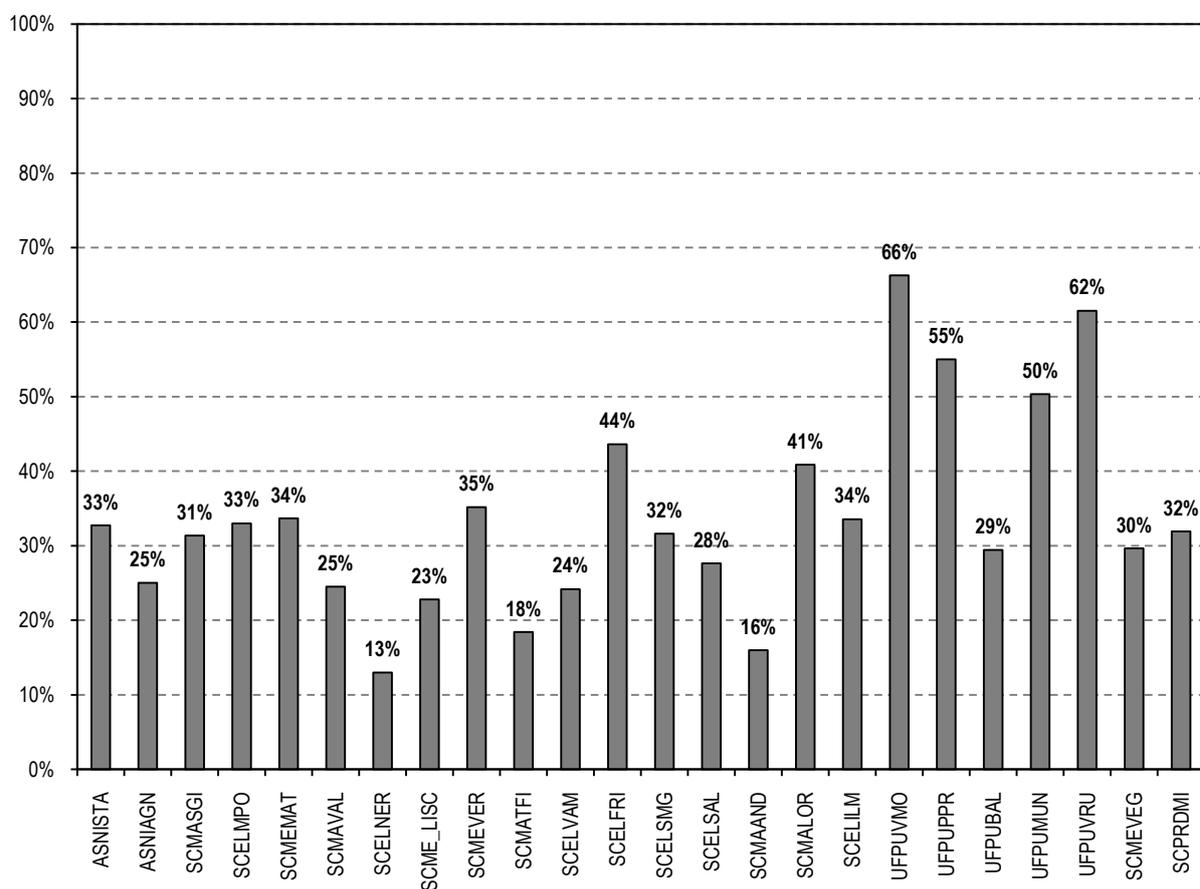
Nel primo grafico è rappresentato il valore di I_v per ciascuna unità strutturale, ordinato in senso decrescente. Mentre nel secondo grafico si dà rappresentazione del valore di I_v per ciascun complesso edilizio.

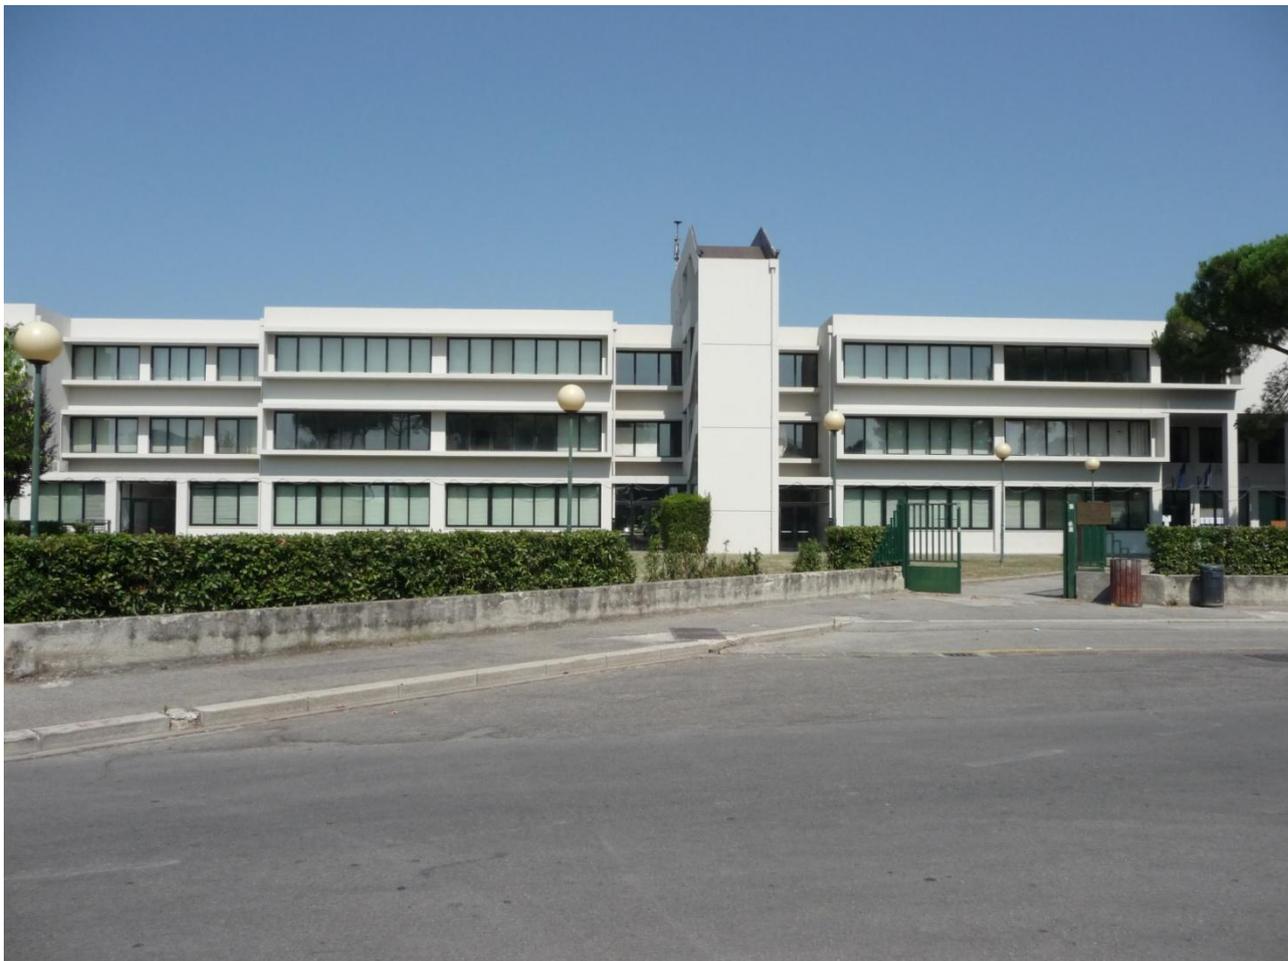
DESCRIZIONE SINTETICA DELL'UNITÀ STRUTTURALE

L'edificio, realizzato nel 1980, è costituito da setti e telai in c.a., tramezzi in muratura o cartongesso e solai in latero-cemento. I telai sono costituiti da una serie di pilastri, travi in spessore e travi ricalate.

La scuola è un unico corpo di fabbrica, libera su ogni lato da edifici adiacenti e circondato da giardino.

La forma dell'oggetto è complessivamente irregolare ma regolare e rettangolare per quanto riguarda ogni singola unità strutturale oggetto di studio. La copertura è piana e non praticabile. La disposizione interna dei locali segue fedelmente l'andamento dei telai per quanto riguarda le aule, la palestra e i bagni.

Sono presenti quattro scale in c.a. di cui una esterna e un'ulteriore esterna in acciaio adibita a scala antincendio. Si presentano due vani ascensore lungo il corridoio centrale interno.

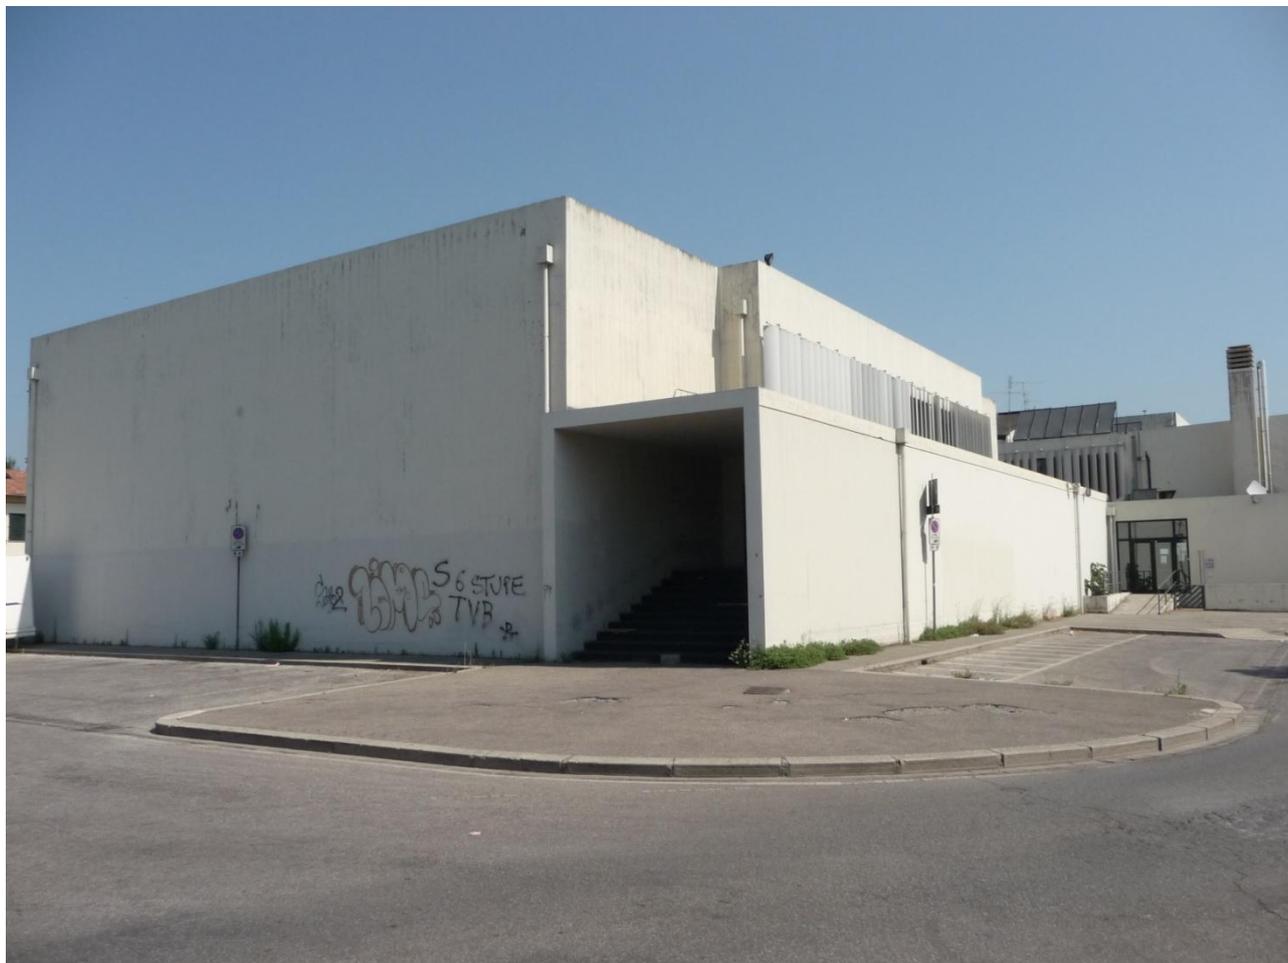
SCUOLA MEDIA GARIBALDI -LICEO AGNOLETTI SCME_LISC-2

L'unità SCME_LISC-2, realizzata nel 1980, è costituita da setti e talai in c.a. e solaio di copertura in pannelli prefabbricati di c.a. ed è ad esclusiva destinazione di palestra.

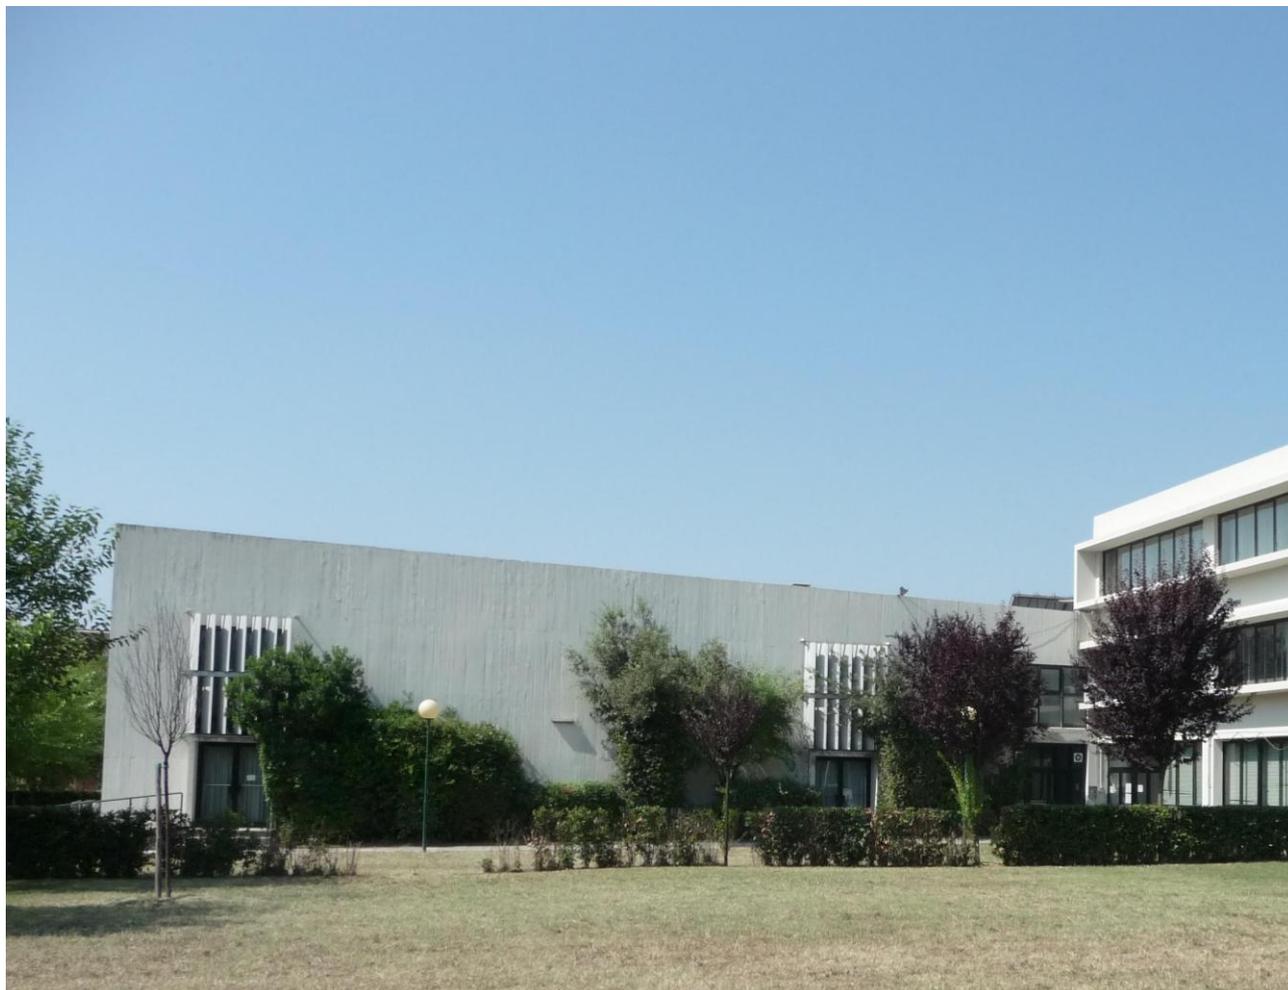
SCUOLA MEDIA GARIBALDI -LICEO AGNOLETTI SCME_LISC-3

L'unità SCME_LISC-3, realizzata nel 1980, è costituita da setti e talai in c.a. e solaio di copertura in pannelli prefabbricati di c.a. ed è ad esclusiva destinazione di auditorium.

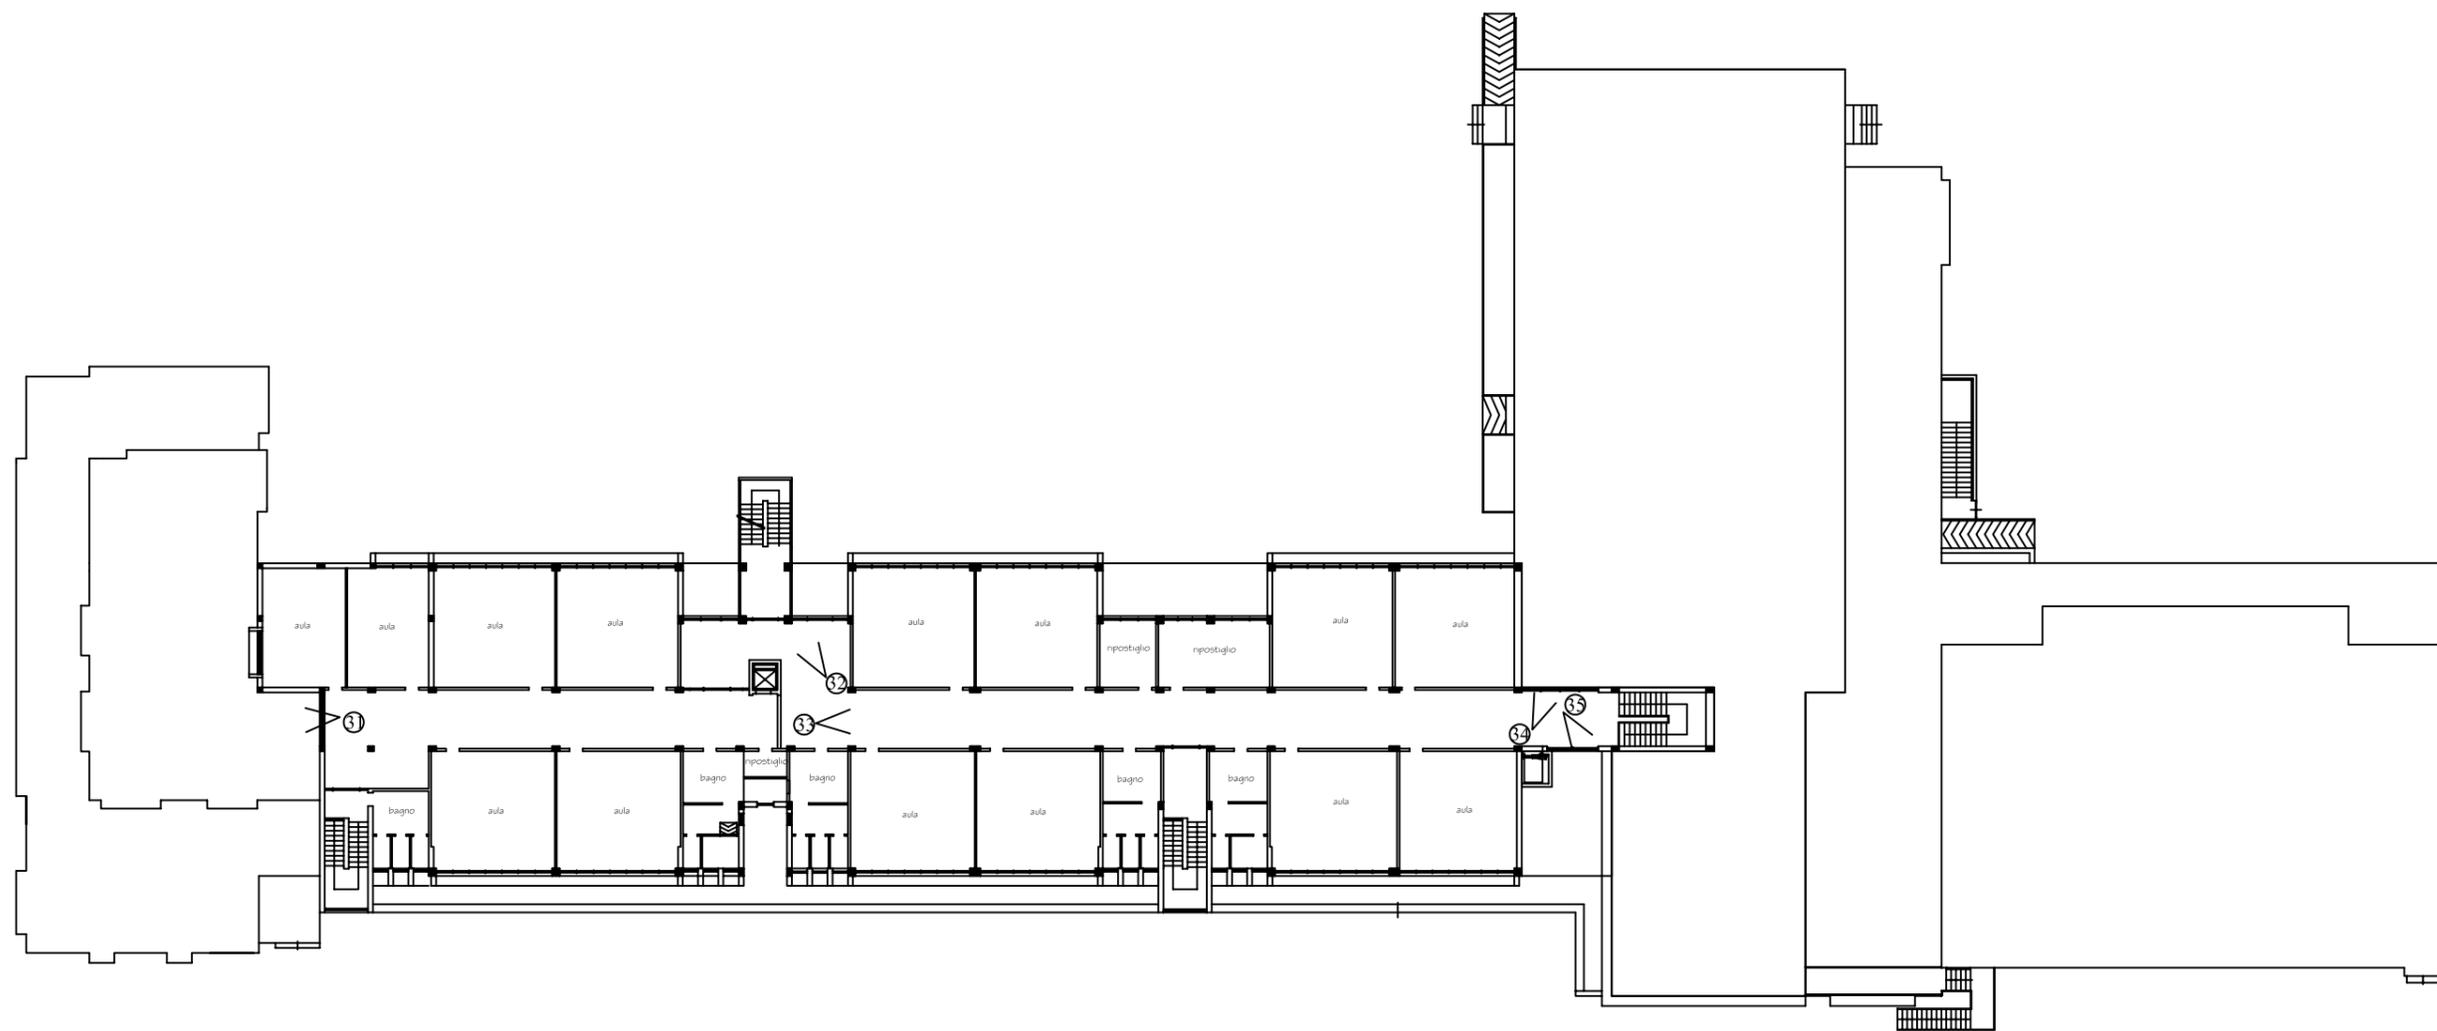
Edificio di rilievo	SC. MEDIA/LICEO GARIBALDI AGNOLETTI
Data del rilievo	21 E 26/06/2010
Rilevatori	Moretti A.- Nikiteas G.- Posi L.
Tav.	4 PIANTA DI RILIEVO Pianta Piano Terra

- SV.17 Telaio c.a. con tamponature deboli
- SO.8 Solaio latero-cemento
- SC.3 Scala acciaio appoggiata
- SC.9 Scala c.a. appoggiata
- CO.7 Copertura latero-cemento con soletta non spingente
- CO.9 Copertura in pannelli prefabbricati c.a.
- Orditura dei solai
- Giunto conforme

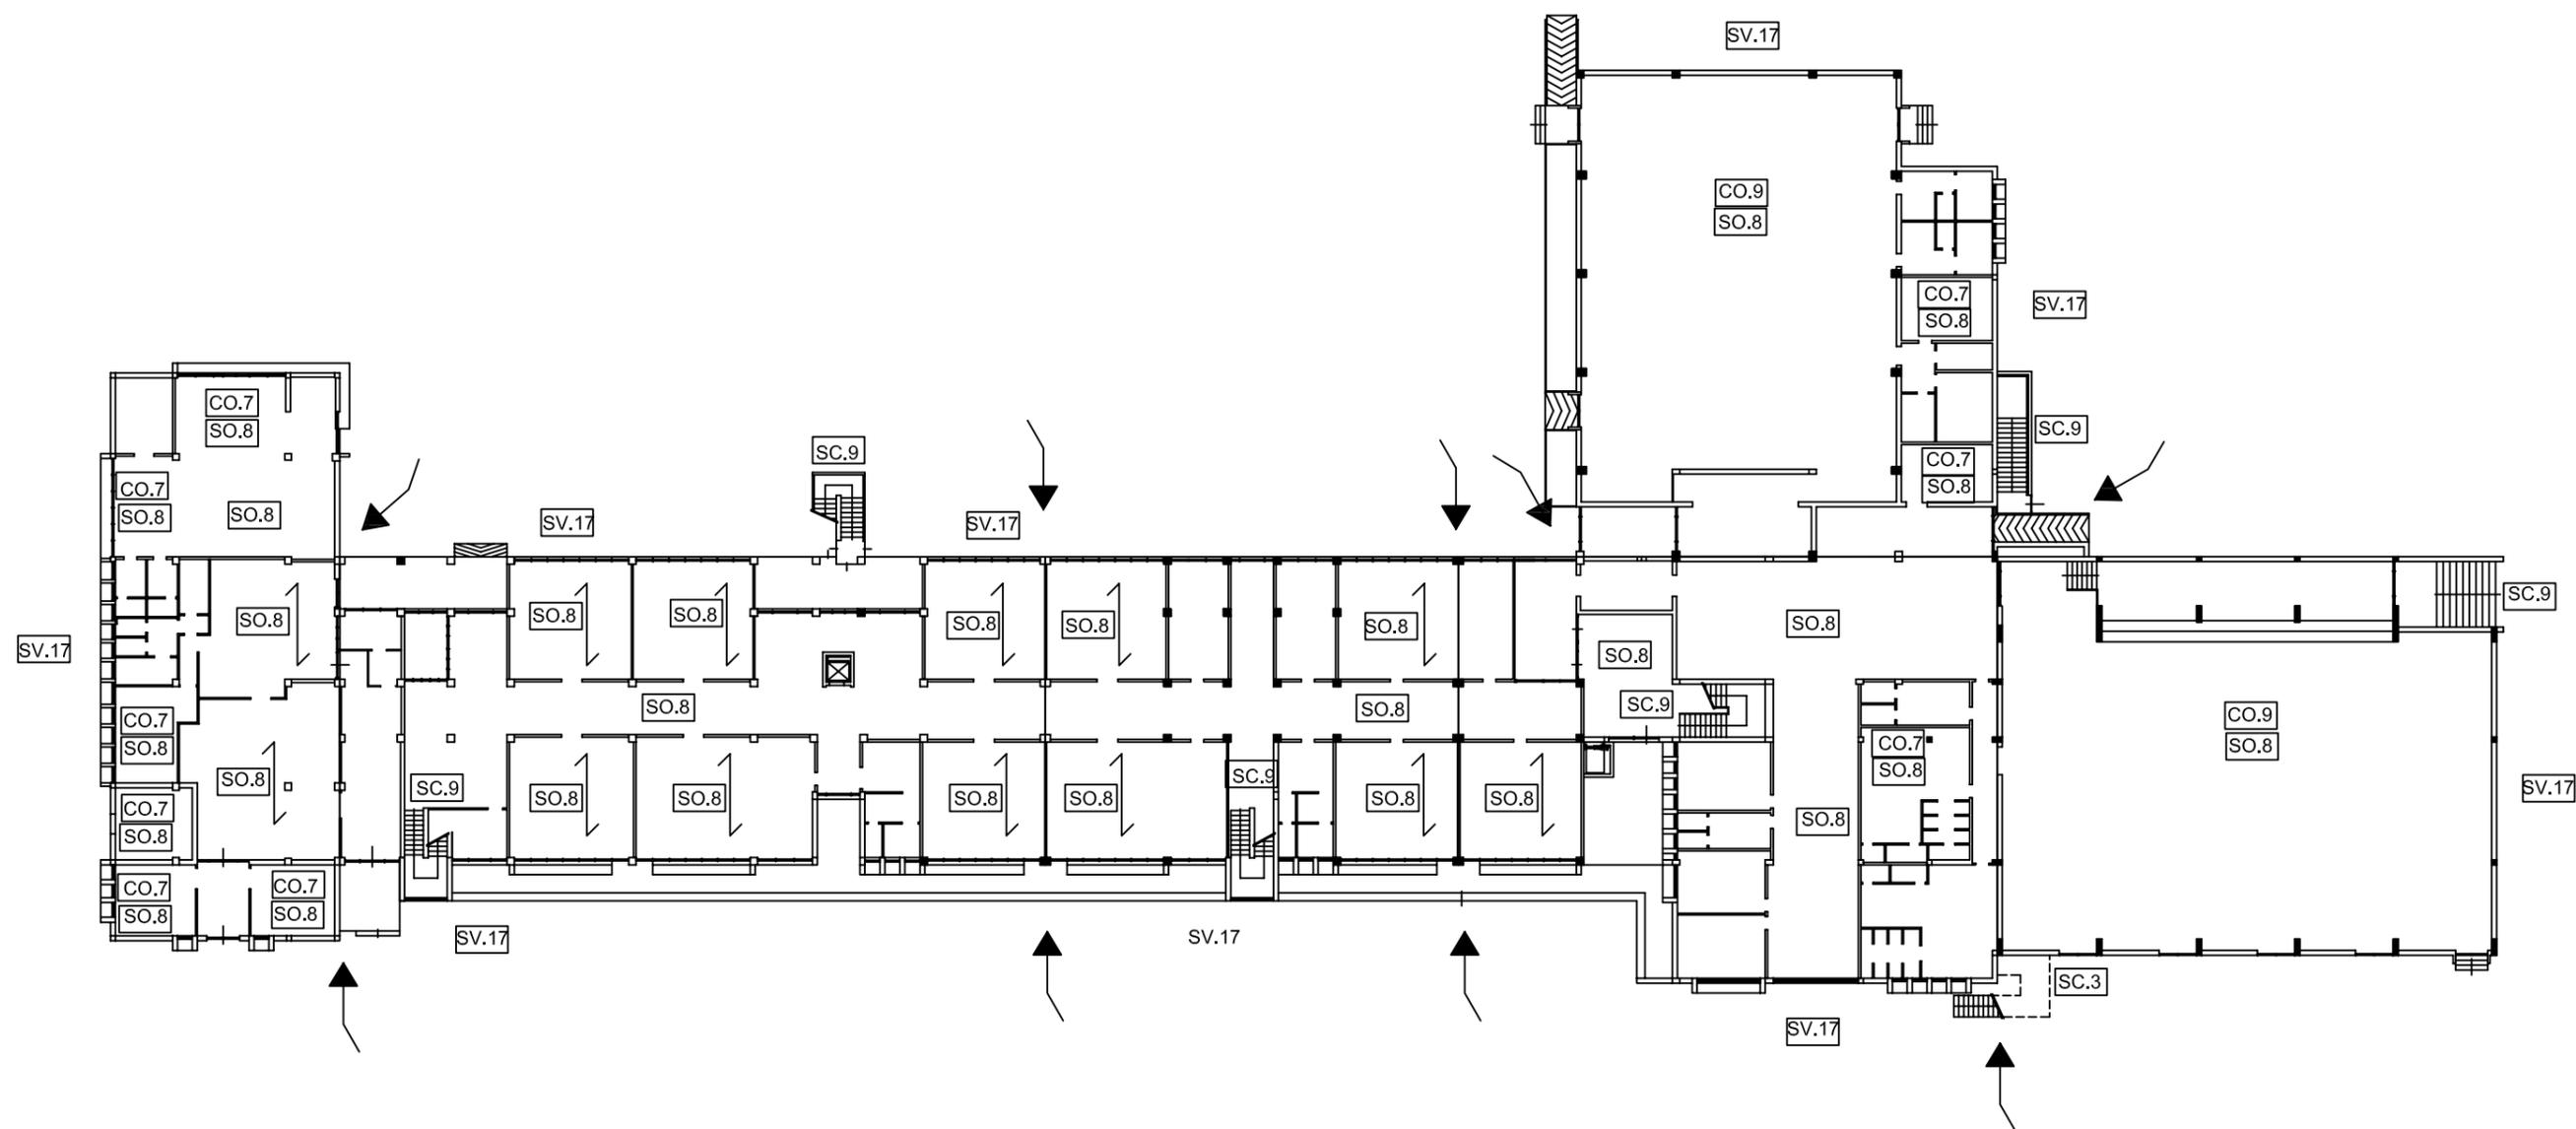
Edificio di rilievo	SC. MEDIA/LICEO GARIBALDI AGNOLETTI
Data del rilievo	21 E 26/06/2010
Rilevatori	Moretti A.- Nikiteas G.- Posi L.
Tav.	5 PIANTA DI RILIEVO Pianta Piano Primo

- SV.17 Telaio c.a. con tamponature deboli
- SO.8 Solaio latero-cemento
- SC.3 Scala acciaio appoggiata
- SC.9 Scala c.a. appoggiata
- CO.7 Copertura latero-cemento con soletta non spingente
- CO.9 Copertura in pannelli prefabbricati c.a.
- Orditura dei solai
- Giunto conforme
