## PROGETTO ESECUTIVO INERENTE I LAVORI DI RESTAURO DEL PALAZZO PRETORIO E LOCALI CONNESSI DA DESTINARE A UFFICI COMUNALI

RELAZIONE TECNICA SUGLI APPARATI STORICI  
E DECORATIVI CHE CARATTERIZZANO I DUE  
PROSPETTI PRINCIPALI DI PALAZZO PRETORIO

Dicembre 2021

**Relazione tecnica sugli apparati storici e decorativi che caratterizzano i due prospetti principali di Palazzo Pretorio (Palazzo Spartaco Conti) situato in piazza Matteotti a Campi Bisenzio (FI)-**

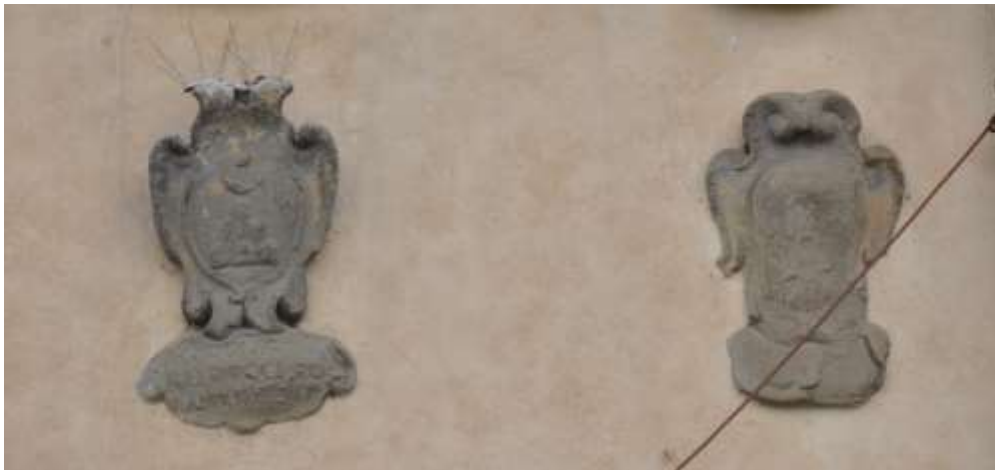
Sullo stessa zona, scendendo verso il basso si nota l'insorgere di fenomeni disgregativi e di perdita della materia lapidea

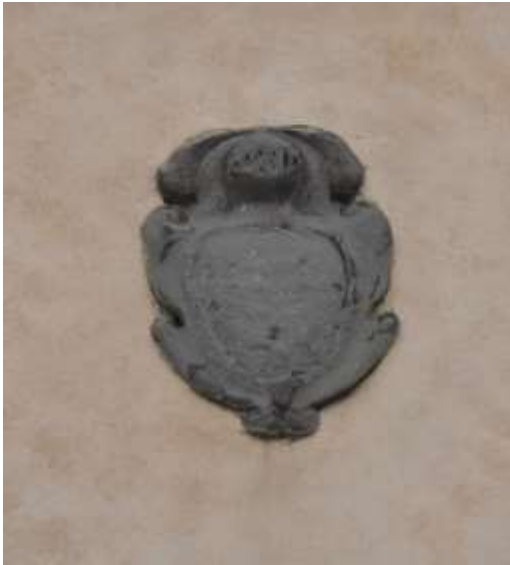
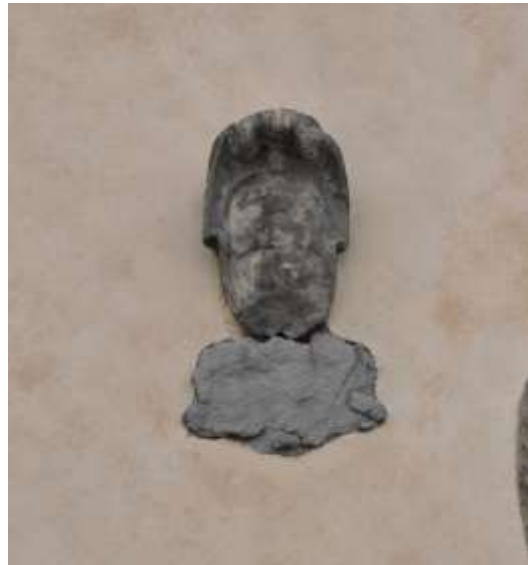
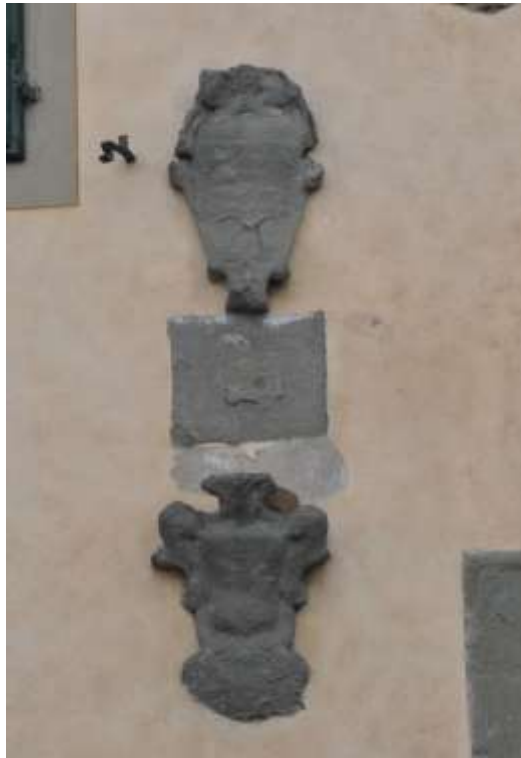
Il posizionamento delle lapidi, riferite principalmente ai diversi podestà che si sono avvicendati, è avvenuto in modo non sempre in un ordine regolare. Principalmente sono

costituiti da pietra serena o comunque varie tipologie di arenaria che con diverse caratteristiche costitutive, anch'esse a caratterizzare i diversi stati di conservazione dei manufatti.

Si constata, in modo diffuso, una decoesione della superficie lapidea, con diversi gradi di gravità e la conseguente perdita dei volumi decorativi scolpiti ed iscritti. L'azione degli agenti atmosferici ha contribuito all'insorgere di distacchi e sbollature collocati sulla superficie più esterna del manufatto. In concomitanza si notano, in alcuni stemmi, distacchi e fessurazioni che possono interessare il manufatto anche in profondità.

L'intervento di restauro previsto sulle superfici lapidee ha l'intento di bloccare il degrado in atto mediante tutte le fasi principali in base alla tipologia di materiale e di degrado delle superfici con l'intenzione di restituire i manufatti con un approccio di carattere conservativo. Le condizioni di decoesione e distacco del materiale costituente richiede una preventiva fase di preconsolidamento da eseguire, previa rimozione di depositi superficiali incoerenti e di una prima leggera pulitura, per impregnazione con consolidante apposito (silicato di etile) e di fermatura di scaglie o porzioni di materiale mediante iniezioni di resine epossidiche o stuccature preventive di sostegno. La fase di fermatura preventiva consente l'intervento di pulitura definitiva delle superfici mediante applicazioni di soluzioni o impacchi a base di carbonato di ammonio con successiva asportazione delle sostanze estranee e sporco coerente compreso il risciacquo finale. Il consolidamento definitivo dei distacchi prevede la completa fermatura di sbollature, scaglie pericolanti e lesioni del materiale lapideo mediante applicazione di iniezioni a base di resine epossidiche per le fratturazioni e di malta a base di calce per distacchi "a sacco". In casi particolari, riscontrabili in corso d'opera si valuterà la possibilità di utilizzare impernature di rinforzo per la fermatura di frammenti o lesioni. Si prevede un passaggio di consolidamento definitivo della superficie mediante applicazione finale di silicato di etile, Le stuccature definitive si prevedono con una modalità conservativa piuttosto che di ricostruzione, eseguite "a scarpa" a bloccare e proteggere i bordi dei distacchi, eseguite con malta a

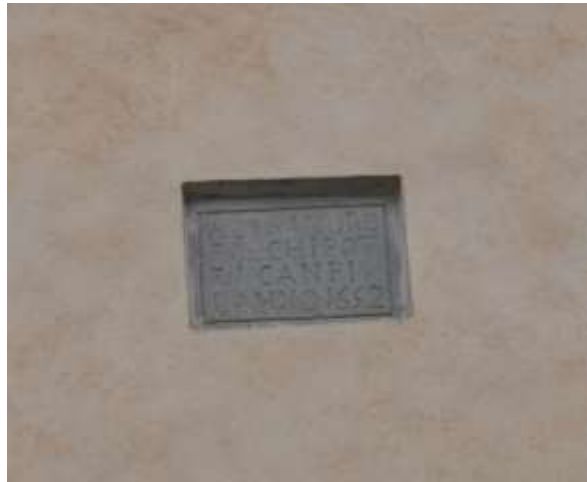
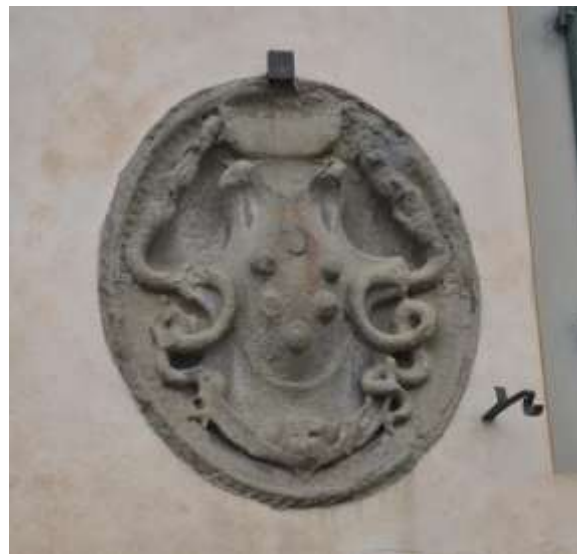
Lo stemma ovale con lo scudo mediceo, costituito da un arenaria di tono più caldo, pare essere inserito in quello che era l'assetto originario di entrata al palazzo, esattamente

sopra il portale. Stando alle notizie storiche, il corpo antico del palazzo era in corrispondenza della metà destra della facciata.

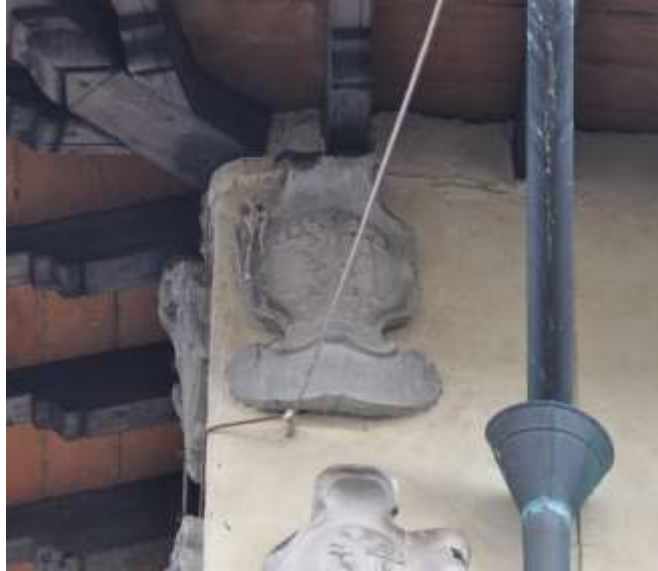
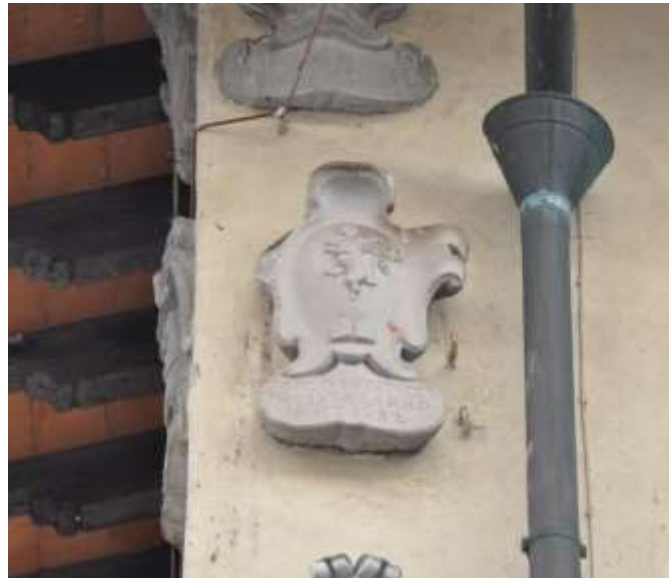
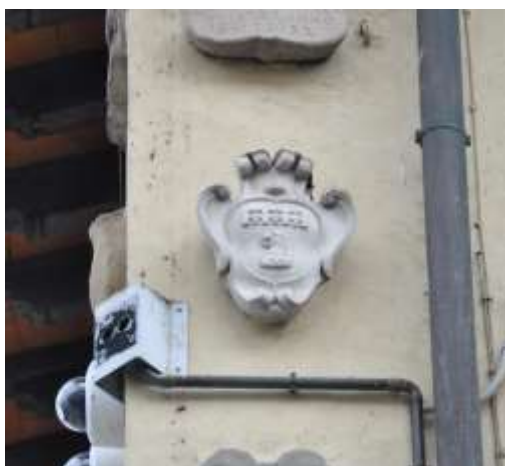
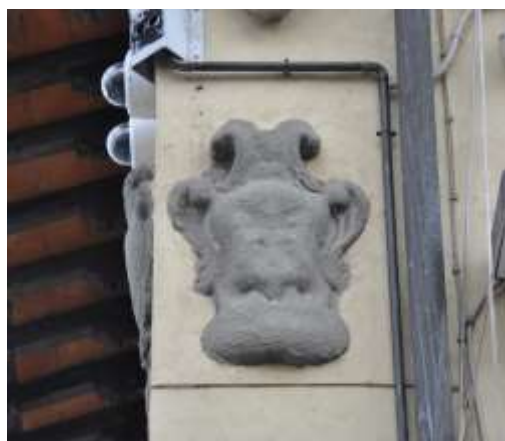
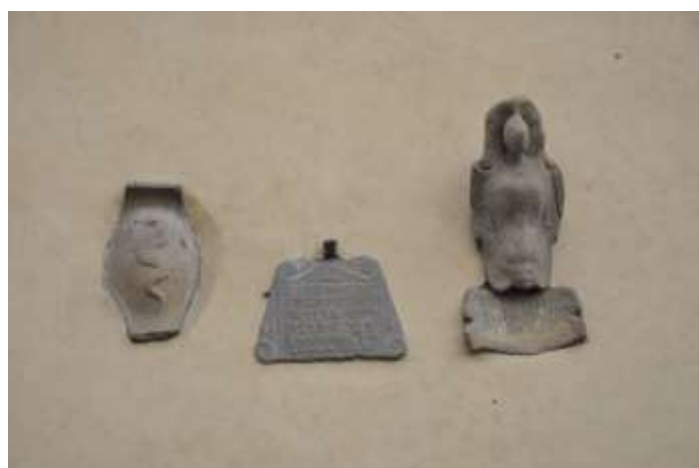
Lato via Santo Stefano

Nell'immagine sopra a sinistra si nota la presenza di uno stemma, posto in alto, con tracce di cromie le quali si sono in parte conservate grazie alla protezione della gronda. Lo stato attuale pare evidenziare comunque la necessità di bloccare la decoesione delle cromie evidentemente in atto.
